Oriniemenjoen maamiesseura

## ORINIEMENJOEN VESISTÖKUNNOS- TUSRAKENTEIDEN HOITO- JA KUN- NOSTUSSUUNNITELMA

Heikki Holsti

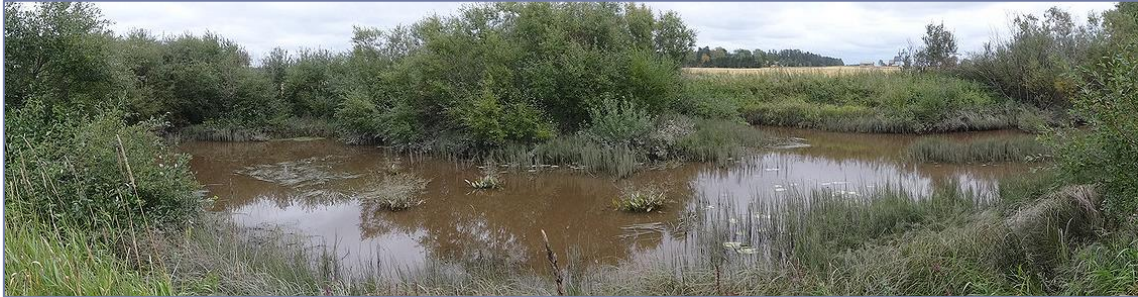
Kunnostuksen jälkeen Blakkanin lahteen on kertynyt kiintoainetta ja vesikasvillisuus on runsastunut alueella. Kiintoaineen kertymisen ja vesikasvillisuuden lisääntymisen myötä on odotettavissa, että suvanto kasvaa vähitellen umpeen (Kuva 2.5). Suvannon rannat ovat voimakkaasti pusikoituneet pajusta. Alueelle rakennettu pohjakynnys ei vaikeuttanut kalojen vapaata liikkumista pohjakynnysten

*Kuva 2.5. Blakkanin lahti vuonna 2017.*

Blakkanin lahden kunnostustoimiksi esitetään suvanton kertyneen kiintoaineen ja vesikasvien poistamista kaivinkoneella. Suvannosta poistettava sedimentti ja vesikasvit esitetään läjitettäväksi maanomistajan luvalla lähialueelle. Blakkanin lahden rannan pajupuskat raivataan (Kuva 2.5). Alueella olevat suurien puiden taimet säästetään. Tavoitteena on, että Blakkanin lahden ranta-alueelle kasvaisi uomaa varjostava puusto, mikä vähentäisi varjostuksella vesikasvien kasvua. Ranta-alueen puusto estää varjostuksella myös veden lämpiämistä kesäaikana mikä parantaa vesieliöiden elinmahdollisuuksia. Ranta-alueen puiden juuret sitovat uoman penkkaa, mikä vähentää osaltaan rannan eroosiota.

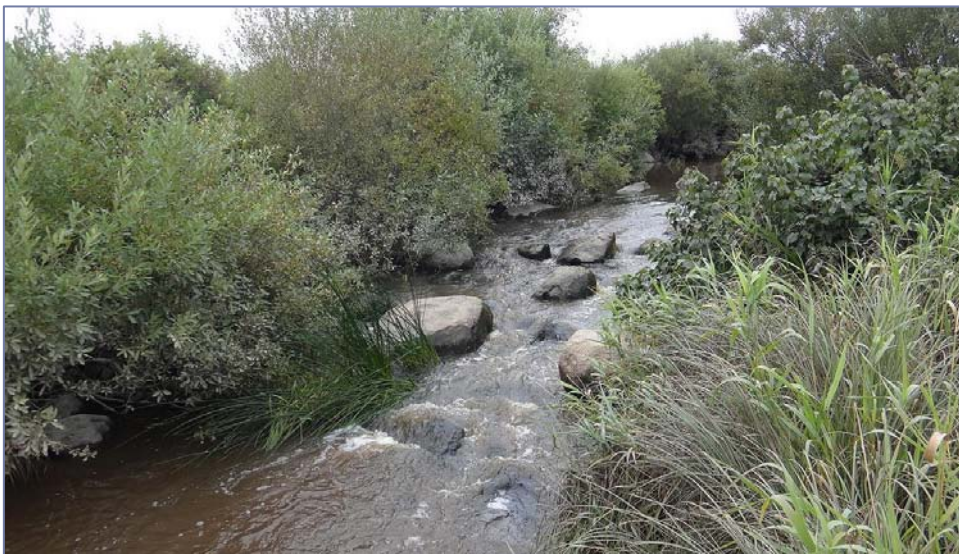
rakentamisen jälkeen ja kalat pääsevät nousemaan kynnyksestä myös nykyään (Kuva 2.4 ja Kuva 2.6). Pohjakynnys ei sanottavasti ole muuttunut vuosien aikana virtaaman ja jäiden takia.

*Kuva 2.6. Blakkanin lahden pohjakynnys vuonna 2017.*

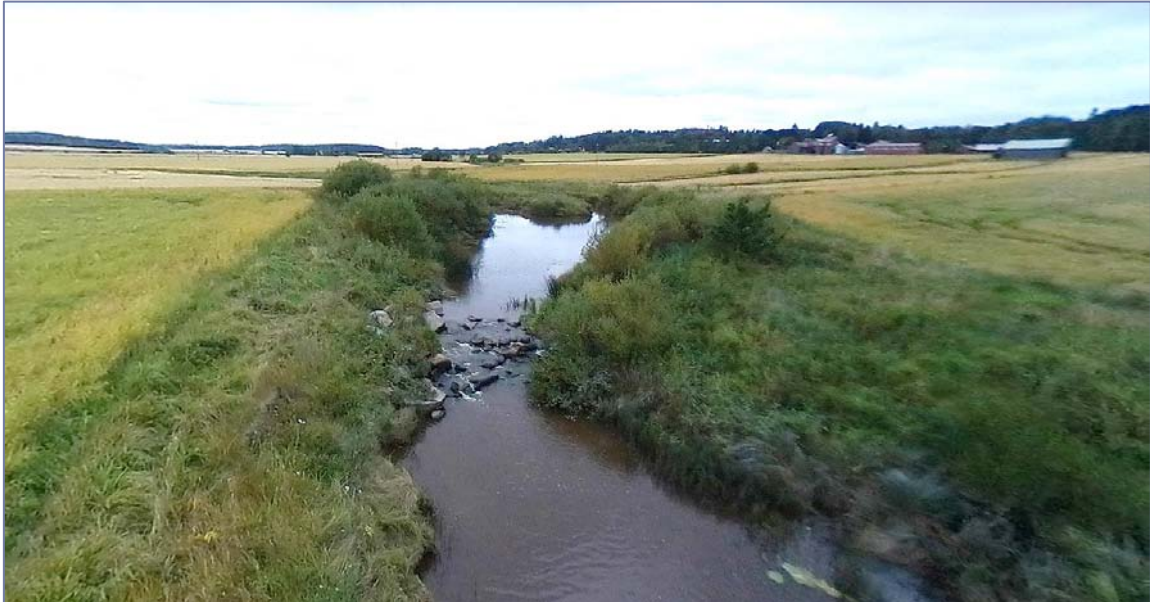
Hallaakedon lahden pohjakynnys on mataloitunut vuosien aikana virtaaman ja jäiden takia (Kuva 2.9 ja Kuva 2.10). Virtaama on mm. kuljettanut pois pohjakynnyksestä hienompijakoisen kiviaineksen. Pohjakynnys ei estä tai vaikeuta nykyään kalojen vapaata liikkumista. Suvanto alueelle on kasvanut vesikasveja, mutta niiden määrä on vähäisempi kuin Blakkanin lahden suvannossa (Kuva 2.11). Hallaakedon lahden suvannon ranta-alueet ovat voimakkaasti pusikoituneet pajusta.

*Kuva 2.10. Hallaakedon lahden alaosassa oleva pohjakynnys.*

Hallaakedon lahden kunnostustoimiksi esitetään suvanton kertyneet sedimentin poistoa. Sedimentti poistetaan suvannosta kaivinkoneella ja läjitetään maanomistajan suostumuksella lähialueelle. Maa-ainekset maisemoidaan alueelle. Hallaakedon lahden sedimentin ja vesikasvien poistotarve on kuitenkin pienempi kuin Blakkanin lahdella.

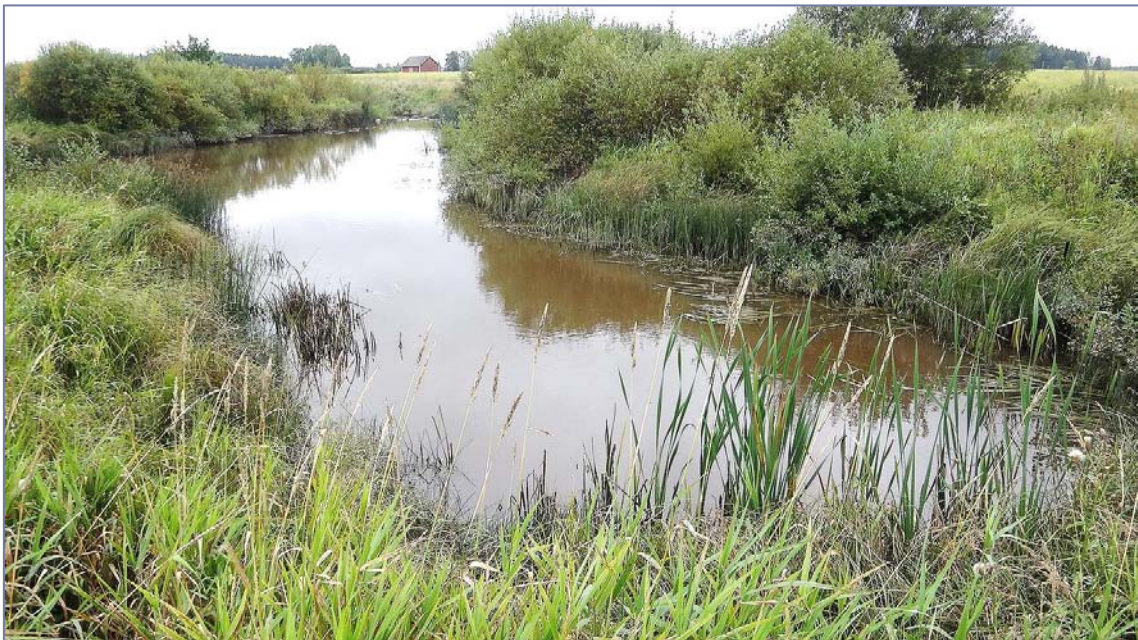
*Kuva 2.11. Hallaakedon lahti pohjoisrannalta kuvattuna.*

Hallaakedon lahden suvannon ranta-alueet ovat voimakkaasti pusikoituneet pajusta. Hoitotoimenpiteiksi esitetään pajupuskien raivaamista. Suurempien puiden taimet jätetään kasvamaan alueelle. Tavoitteena on, että Hallaakedon lahtialueelle kasvatetaan harvahko puusto, joka varjostuksella hillitsee vesikasvien kasvamista suvannossa. Rantapuusto hillitsee varjostuksella myös rantakasvillisuuden kasvua ja sitoo juurillaan uoman penkkaa, mikä vähentää eroosiota ja rannan sortumista.

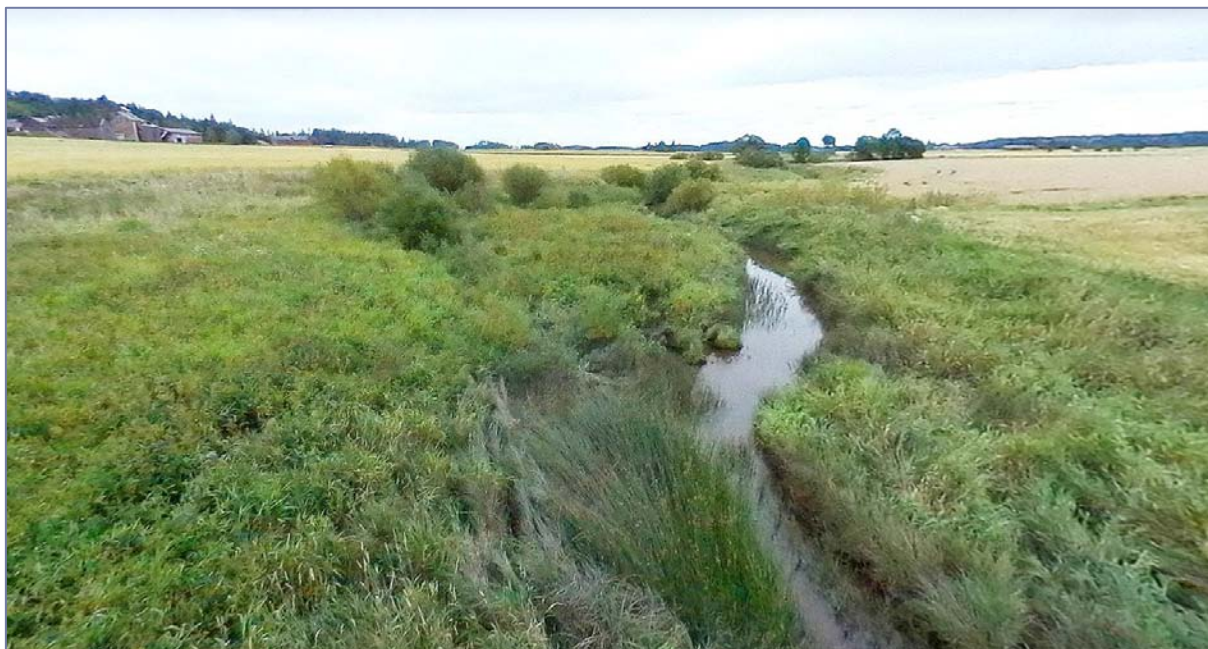
Matti Jokelan tiedoksiannon mukaan, kunnostusalue kolme palautui nopeasti kunnostuksen jälkeen kunnostusta edeltäneeseen tilaan. Maaperä muodostuu pehmeästä savimaasta, minkä takia rakennettu saareke painui kunnostustoimien toteutuksen jälkeen. Saaren painumisen seurauksena rakennettu sivu-uoma kaventui ja veden virtaus siinä heikkeni. Kenttäkatselmuksen aikana havaittiin, että uoma on voimakkaasti umpeenkasvanut (Kuva 2.15 ja Kuva 2.16). Rakennetussa uomassa ei havaittu virtausta. Alueen rannat olivat pusikoituneet vähemmän kuin kohdealueilla 1 ja 2.

*Kuva 2.15. Kunnostuskohde kolme pohjoisesta päin kuvattuna.*

Edellisen kunnostushankkeen kokemusten perusteella kunnostuskohteen kolme alueelle ei kannata tehdä kunnostustoimia, joilla on samat tavoitteet kuin edellisessä kunnostushankkeessa. Alueelle ei kannata tehdä kunnostustoimia, jolla pyritään avaamaan edellisen kunnostuksen yhteydessä tehtyä sivu-uomaa. Kunnostuskohteen kolmen alueella on varsin suuri alava alue, johon kunnostustoimilla voitaisiin muodostaa noin 1 500 m<sup>2</sup> suuruinen suvantoalue (Kuva 2.17). Suvantoalueen rakentaminen vaatii kuitenkin varsin suurta konetyötä, sillä konetyöllä tulisi ensin poistaa edellisen kunnostushankkeen aikana uomien väliin rakennettu saareke. Saarekkeen poiston lisäksi alueelta tulisi poistaa suuri määrä maata suvannon muodostamiseksi. Arvioitujen poistettavien maamassojen määrä on 1 600 m<sup>3</sup>. Muodostettavalla suvantoalueella olisi veden virtaamaa tasaava vaikutus ja se pidättäisi Oriniemenjoen muiden suvantojen tavoin kiintoainetta. Suvannon rakentamisen yhteydessä suvannon ranta-alueille esitetään istutettavaksi lehtipuita (koivu tai haapa) uoman reunojen eroosion vähentämiseksi sekä uomaa varjostavan puuston muodostamiseksi.

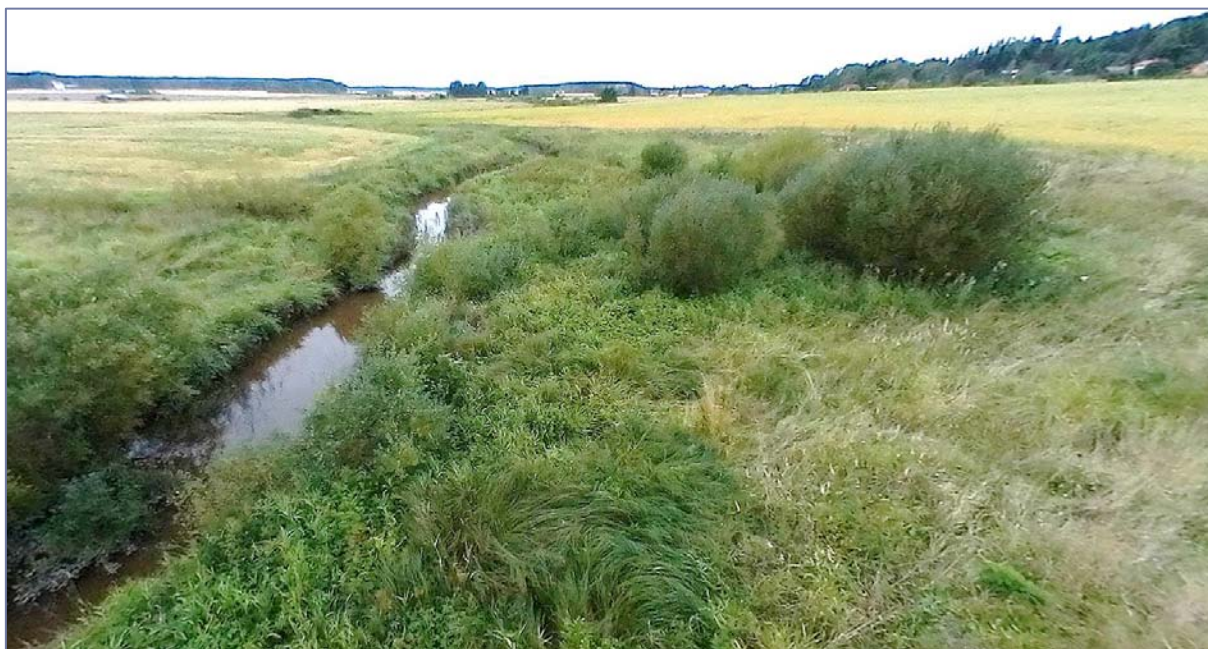
*Kuva 2.16. Kunnostuskohde kolme etelästä päin kuvattuna.*

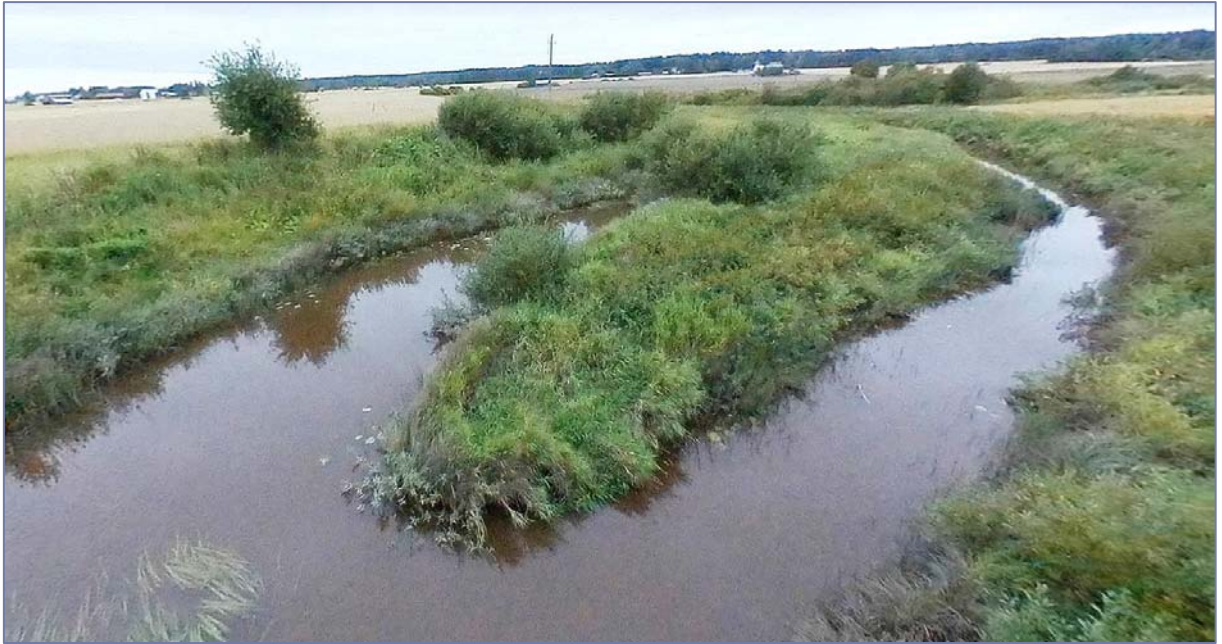
Kohdealueella neljä olevat suvannot ovat pysyneet kohtalaisen avonaisina vesikasveista, eikä umpeenkasvu ole ollut kovin voimakasta (Kuva 2.20). Muiden suvantoalueiden tavoin suvantojen reunat ovat pusikoituneet pajusta. Pusikoituminen ei ole ollut kuitenkaan niin voimakasta kuin muilla alueilla.

Kuva 2.20. Kohteen neljä ylempi suvanto.

Kunnostusalueella neljä olevien kahden suvannon hoitotoimenpiteiden tarve on muilla kunnostusalueilla olevia suvantoja pienempi. Kunnostusalueella neljä sijaitsevat suvannot ovat pysyneet varsin avonaisina vesikasveista. Suvantoihin kertynyttä sedimenttiä voidaan poistaa kaivinkoneella, mutta hoitotoimenpiteet tulisi ensisijaisesti kohdentaa Oriniemenjoen muille alueille.

Kunnostusalueella neljä olevien suvantojen ranta-alueiden puustoa esitetään hoidettavaksi pajupuskien raivaamisella. Pajupuskien raivaustarve on kuitenkin pienempi kuin muilla alueilla. Vesikasvien kasvua suvannoissa voidaan hillitä istuttamalla suvantojen etelärannalle puustoa (koivu ja haapa).

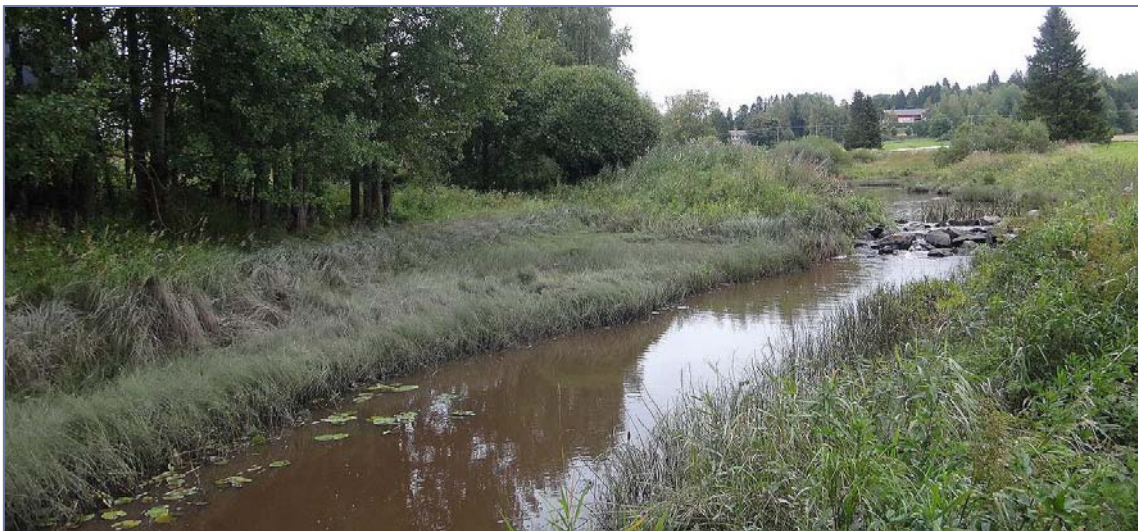
Kohdealueen viisi alaosan pieneen suvantoon on kerännyt runsaasti kiintoainetta ja suvanto on voimakkaasti umpeenkasvanut järvikortteesta (Kuva 2.21). Alueelle edellisen kunnostushankkeen yhteydessä rakennettu pohjakynnyks on madaltunut vuosien aikana virtaaman ja jään vaikutuksesta (Kuva 2.22). Kohteesta otettujen kuvien perusteella pohjakynnyksen tilkitsemiseen käytetty hienojakoisempi kiviaines on huuhtoutunut pois ja kynnyksessä olevat suuremmat kivet ovat liikkuneet vuosien aikana. Pohjakynnyksen madaltumisen myötä pohjakynnyksen yläpuolen vedenpinnan korkeus on laskenut suunnittelutasosta. Pohjakynnyksen yläpuolella sijaitsevan suvannon vedenpinnan lasku ja suvantoon kerääntynyt kiintoaines ovat edistäneet vesikasvien kasvua alueella. Vesikasvien runsastumisen johdosta suvannon vesipinta-ala on pienentynyt vuosien aikana (Kuva 2.23).

Kuva 2.21. Kohteen viisi pohjakynnyksen alapuoleinen suvanto.

Pohjakynnyksen yläpuolella sijaitseviin suvantoihin on kertynyt kiintoainetta vuosien aikana. Kiintoaineen kertymisen ja vedenpinnan laskun myötä vesikasvillisuus on runsastunut suvannoissa. Suvantojen hoitotoimiksi esitetään niihin kertyneen sedimentin ja vesikasvien poistoa kaivinkoneella. Maa- ja vesikasvimassat maisemoidaan maanomistajan luvalla alueelle.

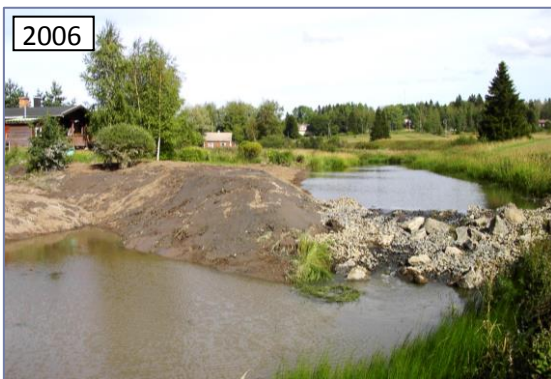
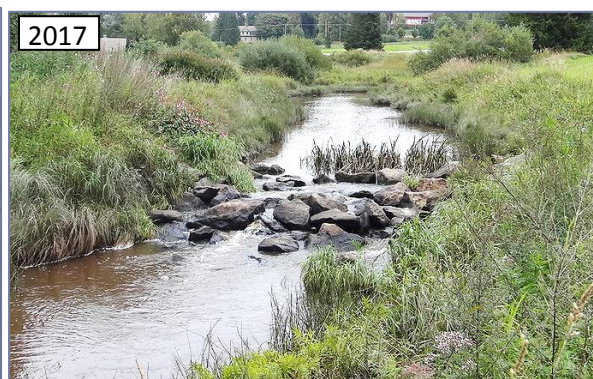
Kuva 2.22. Kohteen viisi alaosassa oleva pohjakynnys heti kunnostuksen jälkeen vuonna 2006 ja ke-  
sällä 2017.

Edellisen kunnostushankkeen aikana kunnostusalueelle viisi rakennettu pohjakynnys oli uoman pituussuunnassa vain 4 metriä pitkä. Kynnyksen rakennustapa aiheutti jyrkän kynnysrakenteen, joka vaikeutti kalojen vapaata liikkumista. Toisaalta virtaussuunnassa lyhyt pohjakynnys ei ole pystynyt vastustamaan virtaamaa ja jäiden vaikutusta, vaan näiden vaikutuksesta pohjakynnys on mataloitunut vuosien aikana. Pohjakynnyksen kunnostustoimiksi esitetään sen korjaamista suunnittelukorkeuteen (+78,25). Pohjakynnyksen kunnostaminen vaatii lisäkivimateriaalin tuomista alueelle. Pohjakynnys kunnostetaan siten, että sen pituutta kasvatetaan virtaussuunnassa neljästä metristä n. 10 metriin. Pohjakynnyksen pituuden kasvattaminen virtaussuunnassa loiventaa kynnystä ja mahdollistaa kalojen vapaan liikkumisen. Kynnyksen loiventaminen edesauttaa myös rakenteen pysyvyyttä.

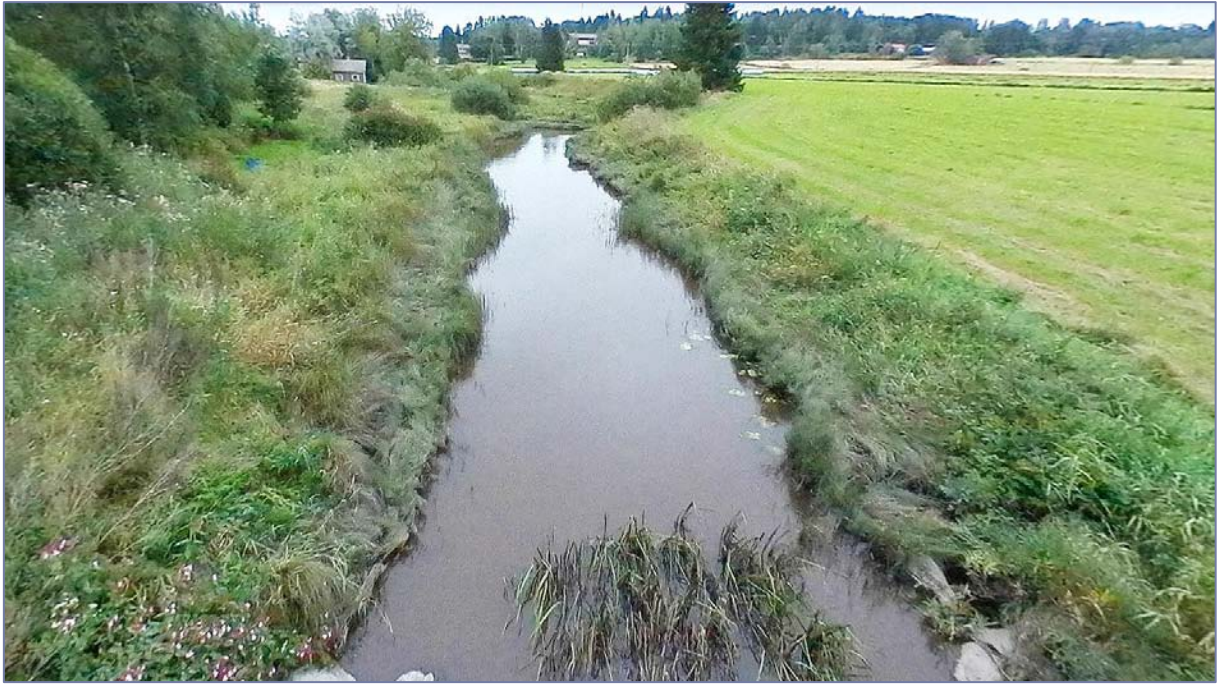
Kuva 2.23. Pohjakynnykseltä ylävirtaan päin kuvattuna 2017.

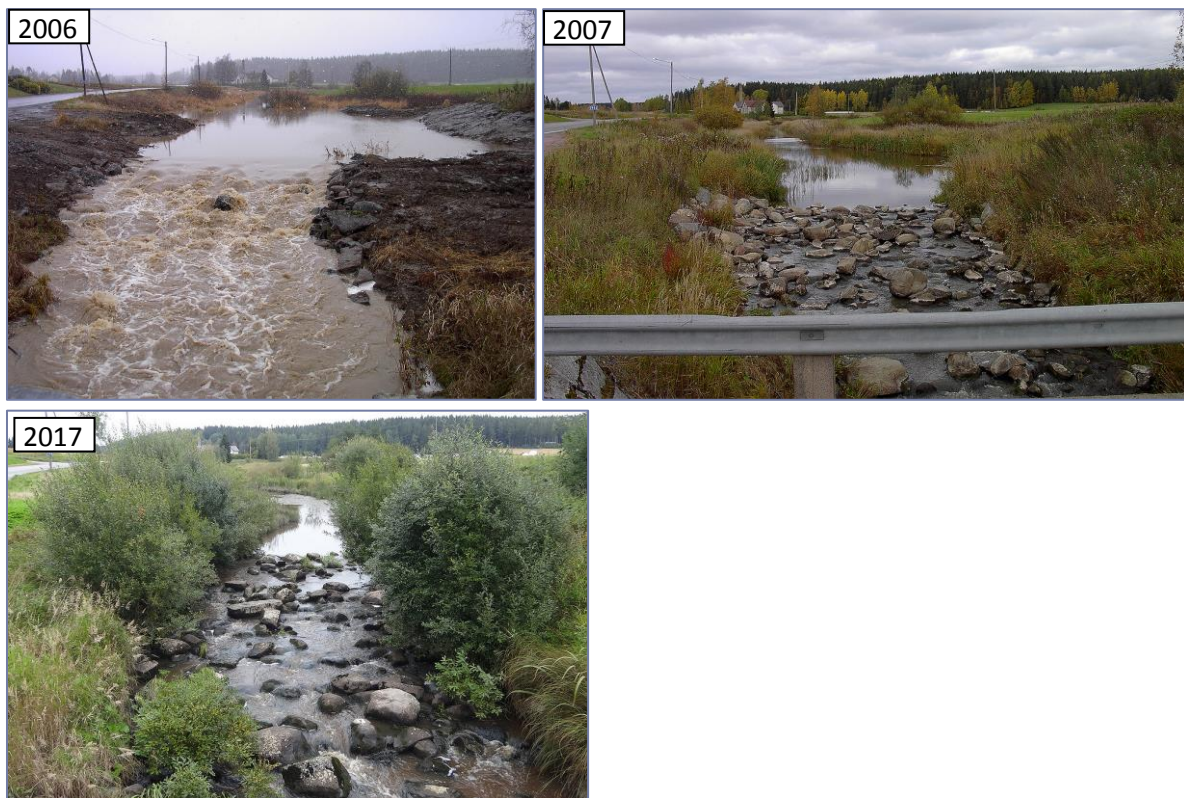
Koskisillan koskessa ei voida havaita merkittäviä muutoksia kunnostustoimien jälkeen (Kuva 2.26). Kosken pysyvyyttä on parantanut sen pituus, joka on noin 15 metriä. Ennallistettu koski on kohtalaisen jyrkkä, minkä takia se saattaa vaikeuttaa kalojen vapaata liikkumista alivirtaamakausilla. Kosken ennallistamiskunnostuksessa ei käytetty pienemmän kokoluokan kiviainesta, joka soveltuu virtavesikuteisten kalojen lisääntymiseen. Kosken ranta-alueet ovat voimakkaasti pusikoituneet pajusta. Kosken yläpuoliseen ennallistettuun suvantoon on kerääntynyt vuosien aikana kiintoainetta ja suvanto on umpeenkasvanut (Kuva 2.27).

Kuva 2.26. Koskisillan alueella ennallistettu koskialue kunnostusvuonna 2006 sekä vuosina 2007 ja 2017.

Koskisillan koski ei ole merkittävästi muuttunut ennallistamiskunnostusten jälkeen, joten hoitotoimenpiteitä tämän kosken kunnostamiseksi ei ole tarvetta toteuttaa. Virtavesikalojen lisääntymis- ja elinolojen parantamiseksi koskialueella voidaan kuitenkin toteuttaa kunnostustoimenpiteitä, jossa kosken niska-alueelle muodostetaan 35–85 mm kokoluokan pyöreästä luonnonkivestä lisääntymis-alueita virtavesikutuisille kaloille.

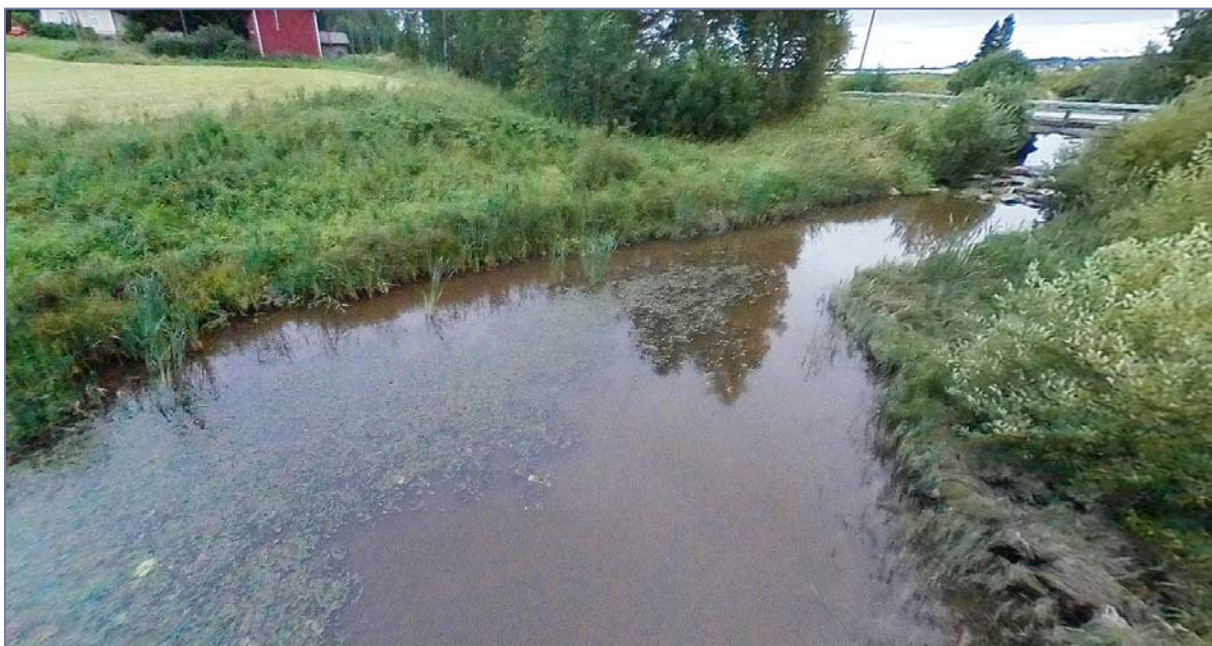
Kuva 2.27. Koskisillan yläpuolella oleva ennallistettu suvanto vuonna 2017.

Kosken ranta-alueet ovat voimakkaasti pusikoituneet ja maisema koskella on sulkeutunut. Kosken rannalla olevat pajupuskat esitetään raivattavaksi ja alueella olevat puiden taimen säästetään. Kosken rannalla ja kosken yläpuolella olevan suvannon etelärannalle pyritään kasvattamaan maisemaan sopiva harvahko puusto, joka varjostaa koskialuetta ja suvantoa. Koskisillan suvanto kunnostetaan tyhjentämällä suvanton kertynyt sedimentti. Sedimentti maisemoidaan suvannon lähialueelle maanomistajan suostumuksella.

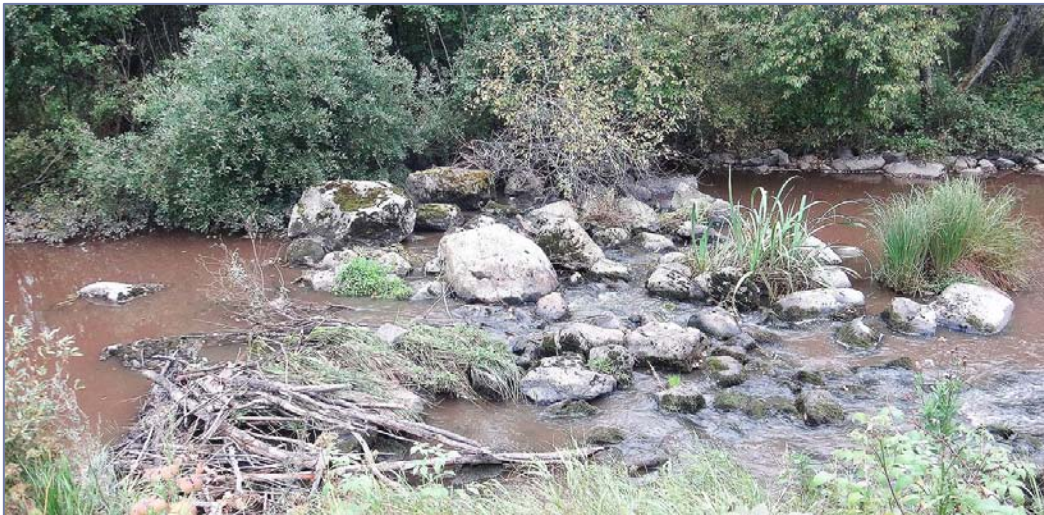
Sekä Mettämyllyn että Alasen Myllykoski ovat maastokatselmuksen perusteella luonnontilaisen näköisiä. Kosket ovat runsaskivisiä ja kivikkorakenne on hyvä virtavesikaloja ja rapuja ajatellen. Koski-alueet olivat syksyllä 2017 kohtalaisen hyvin vesittyneet, joten koskiin rakennetut pohjakynnykset parantavat koskien vesitaloutta alivirtaamakausilla (Kuva 2.31, Kuva 2.33 ja Kuva 2.34). Mettämyllyn yläosassa on suurista kivistä tehty kynnyks, joka alivirtaamakausilla vaikeuttaa kalojen vapaata liikkumista (Kuva 2.32).

*Kuva 2.32. Mettämyllyn (kohde 7) koskialueen niskalle rakennettu pohjakynnys, joka alivirtaamakausilla vaikeuttaa kalojen liikkumista.*

Mettämyllyn ja Alasen Myllykosken alueella ei ole tarvetta toteuttaa suurempia kunnostustoimia. Kalojen liikkumisen edistämiseksi tulisi Mettämyllyn niskalla oleva kivikynnys muokata niin, että kalat pääsisivät siitä helpommin nousemaan alivirtaamakausilla. Virtavesikalalajien lisääntymisen parantamiseksi tulisi sekä Mettämyllyn ja Alasen Myllykosken alueelle muodostaa 35–80 mm kokoluokan kivimateriaalista lisääntymisalueita. Lisääntymisalueita tulisi rakentaa ainakin koskialueiden niskoille, jotka edellisen kunnostushankkeen yhteydessä jätettiin kunnostamatta.

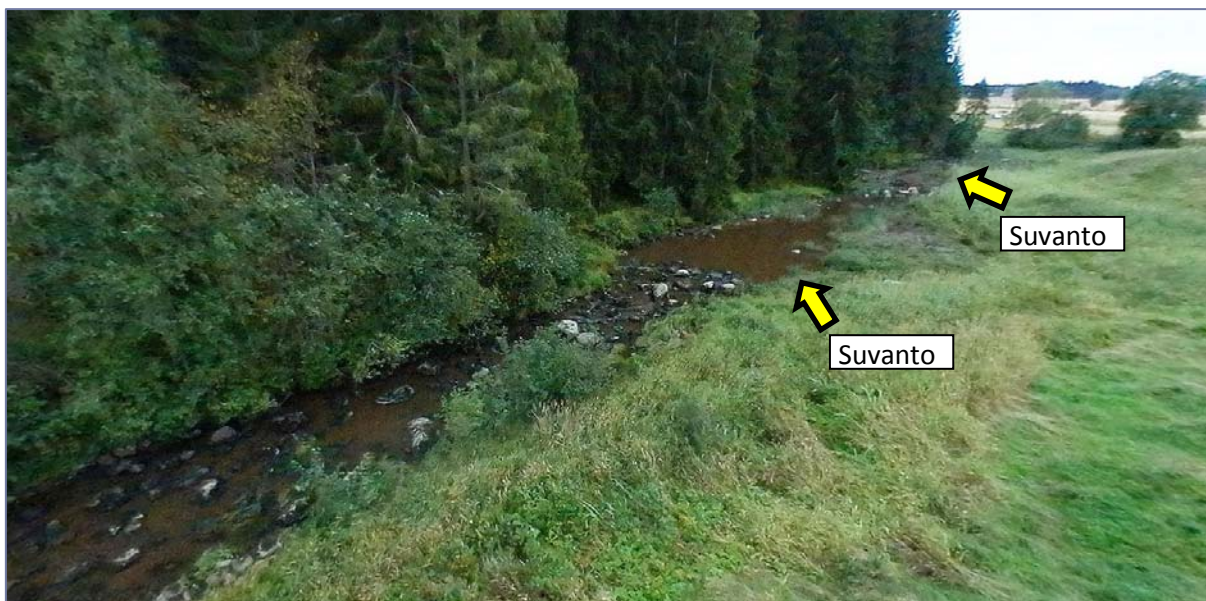
Kitinkosken alaosalla sijaitseviin suvantoihin on kunnostustoimien jälkeen kertynyt kiintoainetta. Vesikasvien runsastumisen takia suvannot ovat voimakkaasti umpeenkasvaneet (Kuva 2.37). Suvantojen välissä sekä niiden yläpuolella sijaitsevat kosket näyttävät luonnontilaisilta. Koskien kivikkorakenne on hyvä ja kosket olivat inventoinnin aikana hyvin vesittyneet (Kuva 2.38). Edellisen kunnostushankkeen aikana Kitinkoski kunnostettiin uomasta perattujen kivien palauttamisella uomaan. Kunnostuksissa ei tiettävästi käytetty pienempikokoista kiviainesta virtavesikalojen lisääntymispaikkojen muodostamiseksi. Kitinkoskessa ei ollut virtavesikalojen lisääntymiseen soveltuvia kutosorakoita.

Kuva 2.37. Kitinkosken alaosassa sijaitsevat suvannot.

Kohdealueen 9 hoitotoimenpiteiksi esitetään koskialueen alapuolella sijaitseviin suvantoihin kertyneen kiintoaineen poistamista. Suvannoista poistettavat maa-massat maisemoidaan suvantojen lähi-alueelle. Kitinkosken koskialueet ovat luonnontilaisen näköisiä, eikä niille esitetä kunnostustoimia. Kitinkosken alapuolella sijaitsevien koskien tavoin, Kitinkoskessakaan ei havaittu virtavesikaloille soveltuvia kutusoraikoita. Suvantojen kunnostamisen yhteydessä esitetään, että ainakin Kitinkosken niska-alueelle muodostettaisiin 30–80 mm kokoluokan kiviaineesta sora-alue. Kitinkosken alueen puustolle ei esitetä tehtävän hoitotoimenpiteitä.

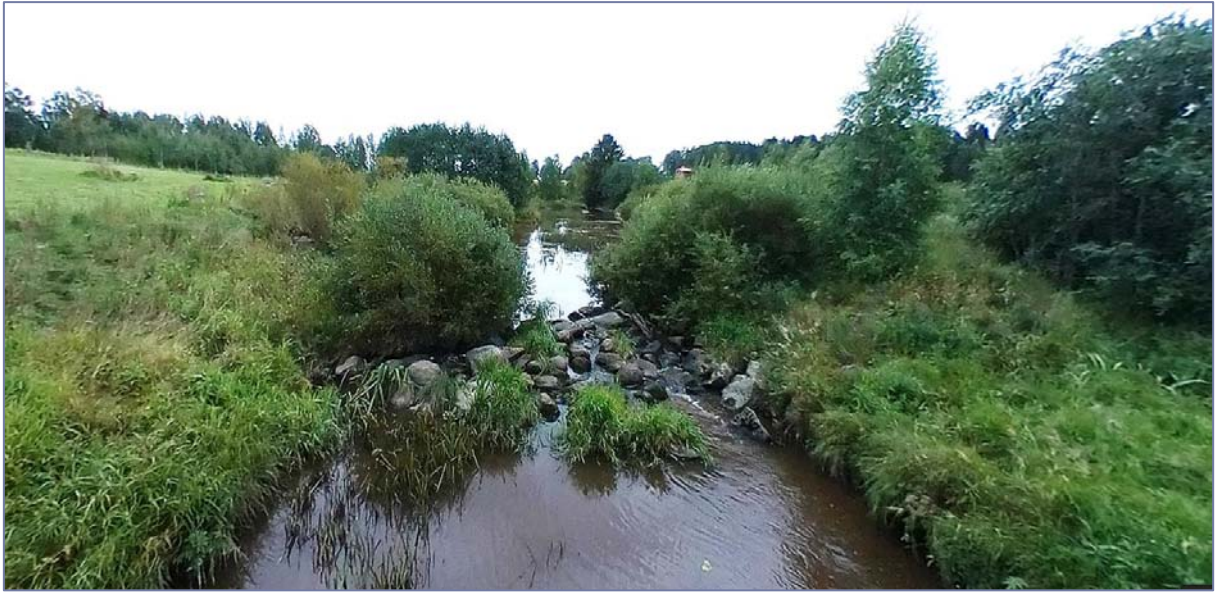
Myllykosken alueella sijaitsevan suvannon alapuolella oleva pohjakynnys on madaltunut hieman vuosien aikana. Pohjakynnys toimii nykyisin kalojen nousuesteenä alivirtaamakausilla (Kuva 2.41). Myllykosken alapuolella ennallistettuun suvantoon on kerääntynyt kiintoainetta, minkä johdosta sen vesisyvyys on pienentynyt. Mataloituminen on edistänyt vesikasvien kasvua, mikä takia suvannon vesipinta-ala on pienentynyt (Kuva 2.42 ja Kuva 2.43). Myllykoski on kunnostettu tekemällä uomaan pohjakynnyksiä. Pohjakynnysten väliin jää syvempiä hitaasti virtaavia kohtia (Kuva 2.44). Kunnostusmenetelmän takia Myllykoski ei näytä luonnontilaiselta. Kunnostustavan takia alueella on vähän virtaamaolosuhteiltaan, kivikkorakenteeltaan ja vesisyvyydeltään sellaista koskialuetta, joka sopisi virtavesikalojen elinalueeksi. Myllykosken ennallistamiskunnostuksessa käytettiin vain uoman reunoilla olevia perattuja kiviä. Kunnostuksissa ei käytetty pienemmän kokoluokan kiviainesta (sora), joka sopisi virtavesikalalajien lisääntymiseen.

*Kuva 2.41. Myllykosken alapuolella olevan suvannon pohjapato.*

Myllykosken suvannon alapuolella oleva pohjakynnys esitetään kunnostettavaksi siten, että pohjakynnys ei vaikeutta kalojen liikkumista. Tämä on mahdollista pidentämällä pohjakynnystä virtaus-suunnassa. Kunnostustoimien yhteydessä pohjakynnyksen harjan korkeus korjataan sen suunnittelu-korkeuteen (85,80).

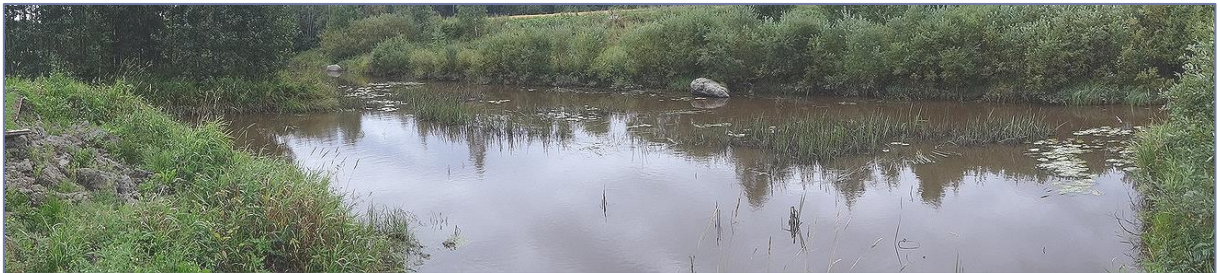
*Kuva 2.42. Myllykosken alapuolella oleva suvanto on kertynyt kiintoainetta ja suvanto vesikasvillisuus on lisääntynyt.*

Myllykosken suvannosta poistetaan sinne kertynyt kiintoaine. Kiintoaine ja samalla poistuvat vesikasvit maisemoidaan maanomistajan suostumuksella suvannon lähialueelle. Suvannon etelärannan puustoa voidaan hoitaa poistamalla alueelta pajupuskia ja istuttamalla alueelle suurempia puita (koi-vu ja haapa). Etelärannalla oleva varjostava puusto hillitsee vesikasvien kasvua suvannossa ja puus-ton juuret sitovat rantapenkkaa.

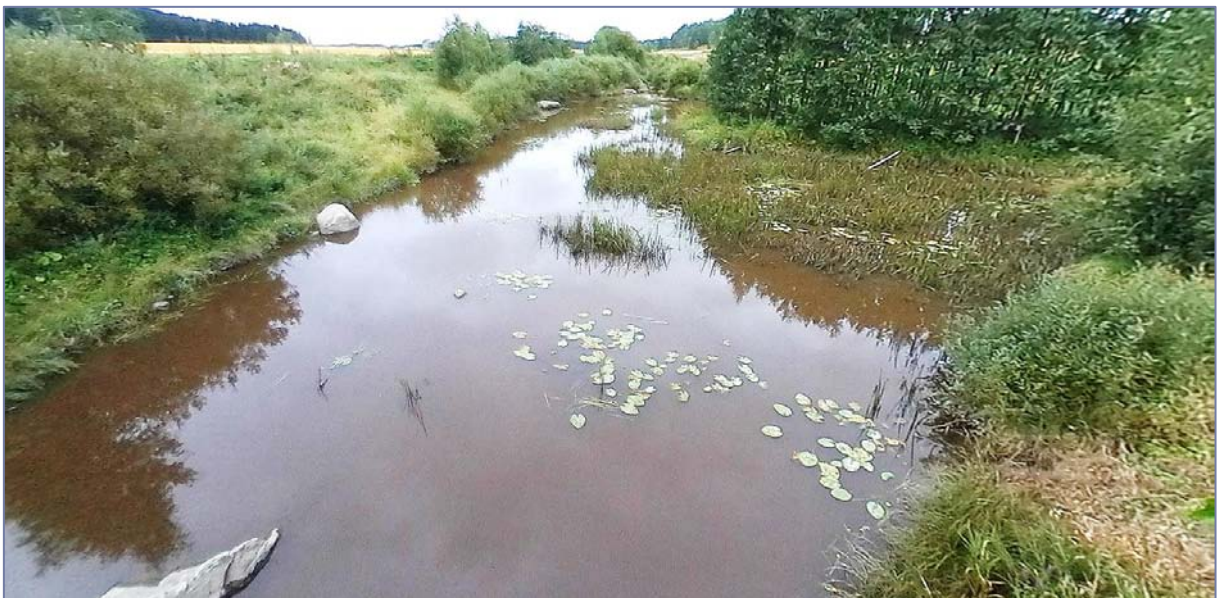
*Kuva 2.43. Myllykosken alapuolella oleva suvanto on osittain umpeenkasvanut.*

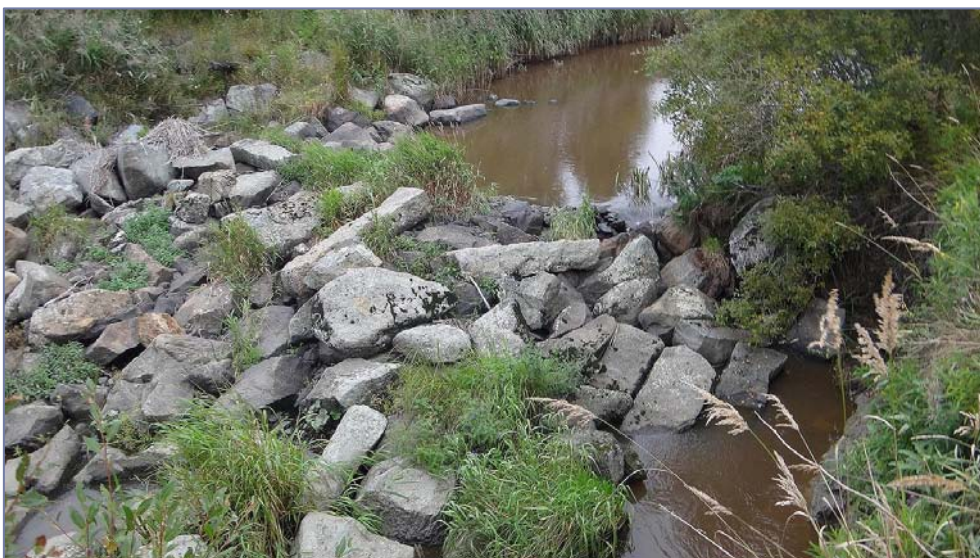
Rataskosken alaosassa oleva pohjakynnys estää kalojen vapaan liikkumisen (Kuva 2.47). Pohjakynnyksen yläpuolella oleva Rataskoski on kunnostettu luonnontilaiseksi. Rataskosken virtaamaolosuhteet ja kivikkorakorakenne ovat hyvät virtavesikalojen elinmahdollisuuksia ajatellen (Kuva 2.48 ja Kuva 2.49). Kalat pääsevät helposti nousemaan ylös koskialuetta. Rataskoski on ennallistettu kiiveämällä alue uomasta peratuilla kivillä. Ennallistamiskunnostuksessa ei ole käytetty pienemmän kokoluokan kivimateriaalia virtavesikutuisten kalojen lisääntymispaikkojen muodostamiseksi. Kymmenessä vuodessa Rataskosken rannat ovat pusikoituneet kohtalaisen voimakkaasti. Alueella kasvaa myös suurempia koivuja ja pihlajia. Rataskosken koskialueiden välissä sijaitsevaan suvantoon on kertynyt kiintoainetta.

Kuva 2.47. Rataskosken alaosassa oleva isoista kivistä tehty pohjakynnys estää alivirtaamakausilla kalojen liikkumista.

Rataskosken alaosassa oleva pohjakynnyks tulisi koneellisesti korjata niin, että kalat pääsisivät nousemaan siitä kaikilla joen virtaamilla. Pohjakynnyksen muokkaaminen koneellisesti on helppoa, sillä alueella on erittäin paljon kivimateriaalia. Pohjakynnyksen harjakorkeus säilytetään suunnittelukorkeudessa (88,00). Alueella olevia kiviä käytetään siten, että pohjakynnyksen pituutta kasvatetaan virtaussuunnassa niin, että kynnyksen pudotuskaltevuus pienenee.

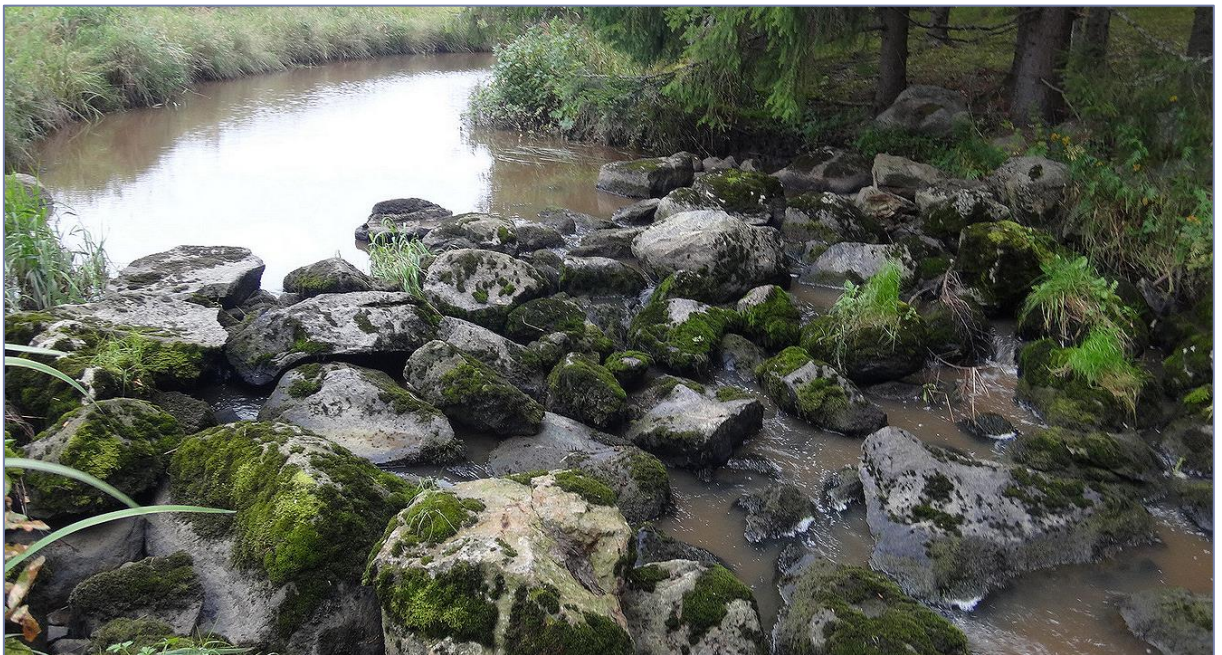
*Kuva 2.54. Honkankosken niska-alueella sijaitseva kynnys, joka estää kalojen vapaan liikkumisen alivirtaamakausilla.*

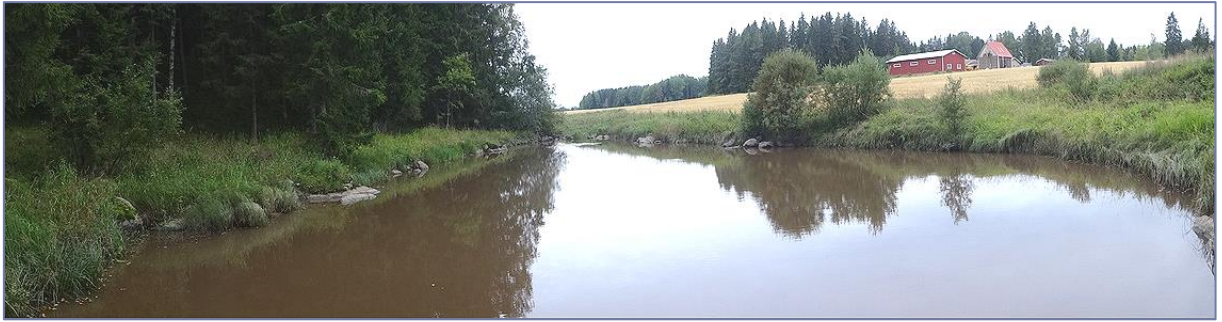
Honkankoski on nykyisin luonnontilainen. Kosken virtaamaolosuhteet ja kivikkorakenne ovat hyvät virtavesikalalajeja ajatellen (Kuva 2.53). Kunnostuksen yhteydessä kosken niskalle tehtiin suurista kivistä kynnys, joka estää kalojen liikkumista alivirtaamakausilla (Kuva 2.54). Honkankosken alapuolella oleva suvantoalue on säilynyt avoimena, eikä suvanto kärsi muiden Orinimenjoen ennallistettujen suvantojen tavoin umpeenkasvusta (Kuva 2.55).

Kuva 2.55. Honkankosken alapuolella sijaitseva ennallistettu suvanto.
