# Fosforit veks vesistöistä -hanke

## Loppuraportti

## LOPPURAPORTTI:FOSFORIT VEKS VESISTÖISTÄ

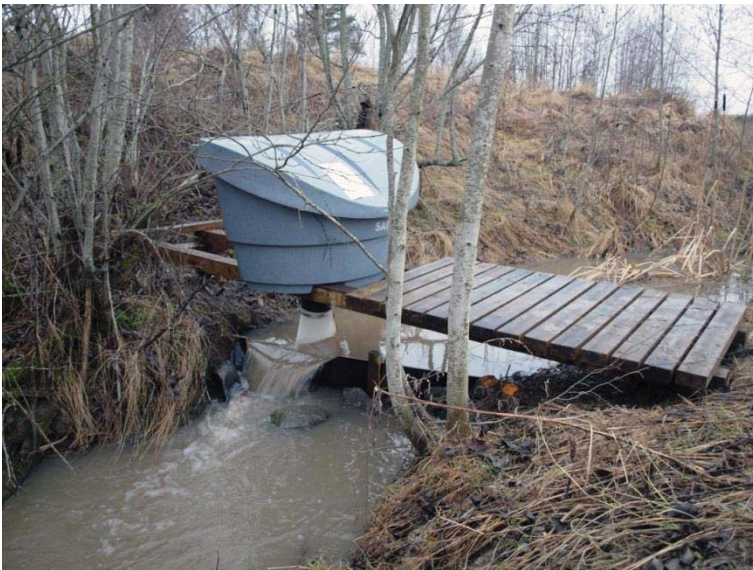
Kuva 3.4. Tammikuussa 2014 rakennettu Ferix-asema valmiina kemikaalinsyöttöä varten.

Tammikuussa 2014 Ferix-asema siirrettiin Vesilahdelle Hulausjärven länsirannalle Pujerolta Kaarreportaaseen virtaavaan ojaan (kuva 3.3). Kemikaalinsyöttö Ferix-asemalla oli tarkoitus aloittaa keväällä 2014. Hankkeen tutkimusluvan hakeminen kuitenkin viivästyi, ja kun tutkimusluvan hakemisesta päätettiin myöhemmin kokonaan luopua, ei kemikaalinsyöttöä lopulta tehty kohteella ollenkaan. Kemikaaliasema purettiin kohteelta syksyllä 2015.

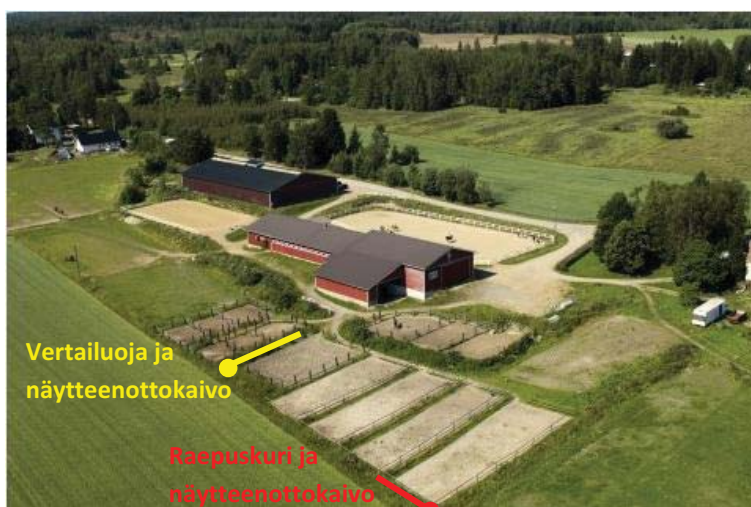
Kuva 3.5. Huhtikuussa 2014 rakennetun raepuskurin ja vertailuojan tutkimusjärjestelyt.

Raepuskuri rakennettiin maastossa alimpana sijaitsevan jaloittelutarhan ja ojan väliin. Paikka oli ahdas ja siihen saatiin mahtumaan vain 10 m pitkä suodatin. Tilanahtauden vuoksi vertailupuskuri ilman kemikaaliraetta toteutettiin eri kohtaan kuin varsinainen suodatin. Jaloittelutarhojen ja puskureiden sijainti on esitetty alla olevassa kuvassa (kuva 3.5).

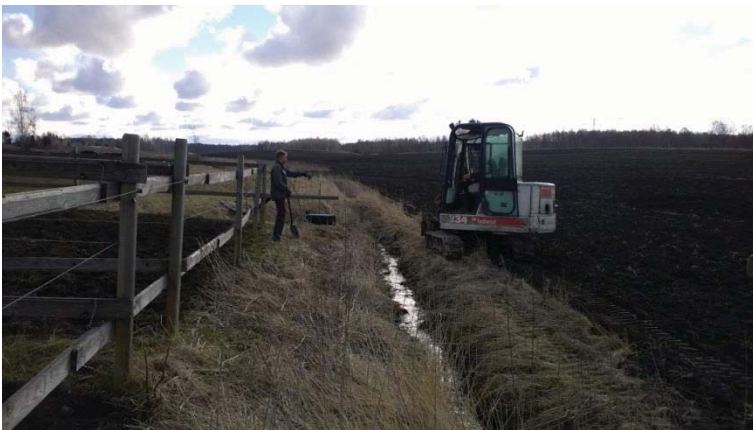
Kuva 3.7. Raepuskurin paikka ennen rakentamisen aloittamista.

Raepuskuri rakennettiin kaivamalla pelto-ojan ja jaloittelutarhan väliin 10 metriä pitkä vako. Vaon pohjalle laitettiin suodatinkangas ja salaojaputkea ja sen päälle Sachtofer PR raetta. Salaojasta vedet johdettiin näytteenottokaivoon ja siitä edelleen pelto-ojaan. Sachtofer PR raetta laitettiin puskuriin 1000 kg. Sachtofer PR rae peitettiin laitumen puolelta murskeella, jotta hevoset eivät aidan yli kurkotellessaan joudu kosketuksiin kemikaalin kanssa. Raepuskurin rakenne on esitetty alla olevassa kuvassa (kuva 3.6). Vertailualue rakennettiin vastaavasti, mutta Sachtofer PR rae korvattiin murskeella ja kaivumailla.

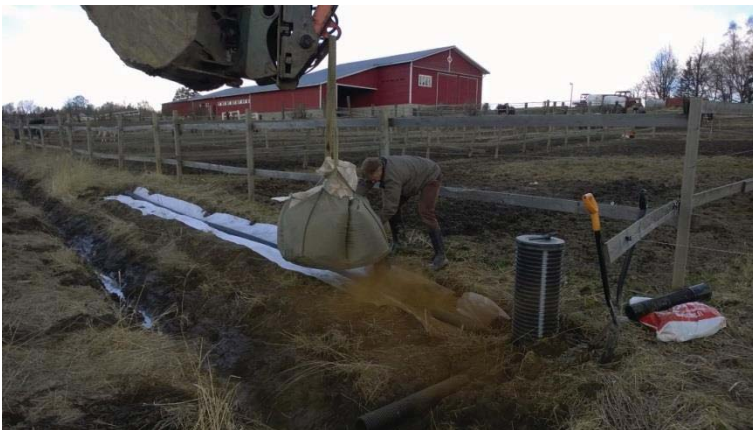
Kuva 3.8. Sachtofer PR rakeen levitys.

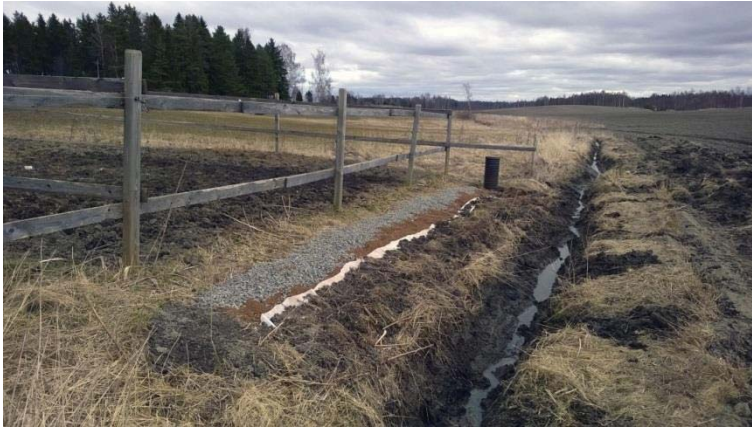
*Kuva 3.9. Raepuskuri valmiina. Maanomistaja perkasi samalla pelto-ojan auki.*

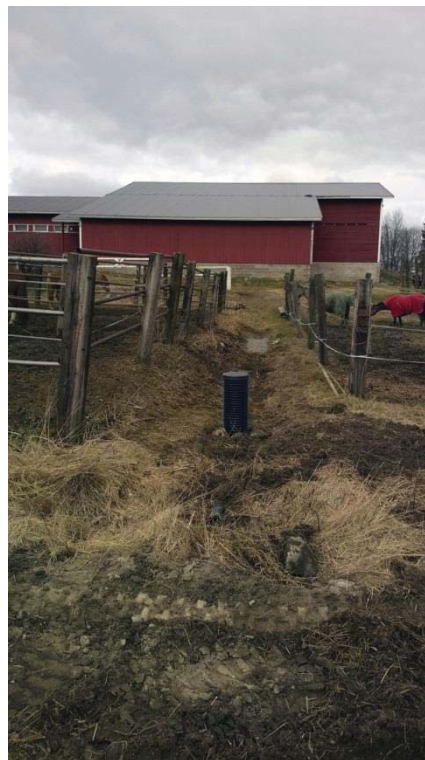
*Kuva 3.10. Vertailuoja ennen rakentamista ja valmiina.*

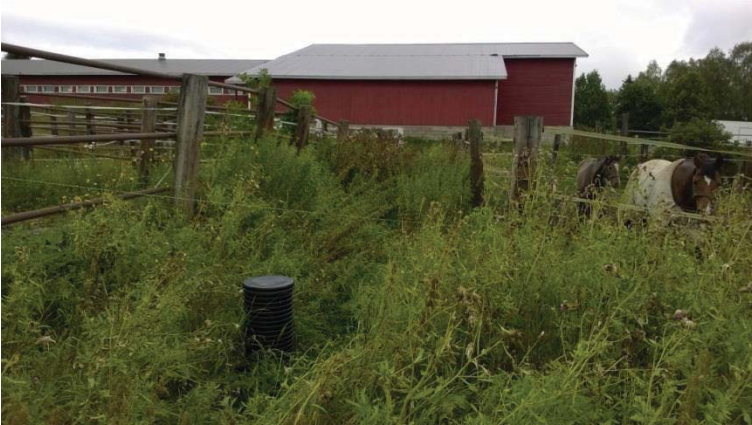
*Kuva 3.11. Ratsastuskoulun tukkoon mennyt vertailuoja runsaan kasvillisuuden peittämänä elokuun lopulla 2014. Näytteenottokaivo etualalla.*

Vertailuojasta saatiin näytteitä vain elokuun 2014 näytteenottokertaan asti. Tämän jälkeen näytteenottokaivoon ei tullut uutta vettä, vaan kaivon vesipinta pysyi kokoajan poistoputken pinnan alapuolella. Vertailuoja tukkeutui todennäköisesti sen päälle kasvaneen runsaan kasvillisuuden takia tai kasvillisuus pidatti pintavalunnan niin tehokkaasti, että vettä ei näytteenottokaivoon asti päätenyt (kuva 3.11).

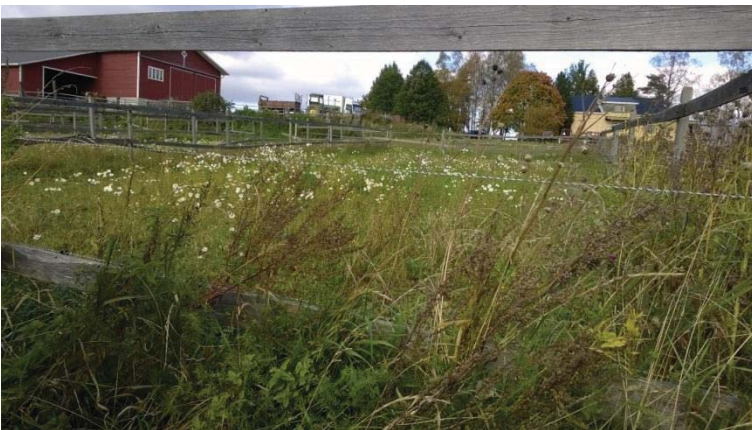
*Kuva 3.12. Vesilahden ratsastuskoulun raepuskurin yläpuolella oleva jaloittelutarha laidunkauden lopulla syyskuussa 2014. Raepuskuri on kuvan etualalla aidan ulkopuolella runsaan kasvillisuuden peitossa.*

Raepuskurin yläpuolisessa jaloittelutarhassa ei ollut hevosia laidunkauden aikana (heinä-syyskuu). Tarhan pinta olikin hyvin ruohottunut syyskuun näytteenottokerralla. Myös raepuskurin ympäristä on loppukesästä vahvasti ruohottunut, mutta itse puskurin päällä kasvustoa ei vielä syksyllä 2014 ollut (kuva 3.12). Pintavalunta onkin kesäaikaan todennäköisesti hyvin vähäistä. Vuonna 2015 raepuskurin läpi kulki vesi vielä toukokuussa, mutta kesäkuun lopulla myös suodatin oli tukossa ja näytteenottokaivoon ei enää tullut uutta vettä. Keväällä tarhojen puhdistuksen yhteydessä myös raepuskurin päälle oli lapioitu lantaa ja ravinnekuorma raepuskurin päällä olikin suuri. Kasvillisuutta alkoi jo keväällä kasvaa myös raepuskurin pinnalle ja syksyllä kasvillisuutta oli juurtunut jo koko raepuskurin alueelle. Silmämääräisesti tarkastelleen suodatinmateriaali oli vielä rakeisessa muodossa, mutta runsas kasvillisuus pidatti pintavaluntana kulkevan veden ja sitä ei näytteenottokaivoon asti kulkenut (kuva 3.13).

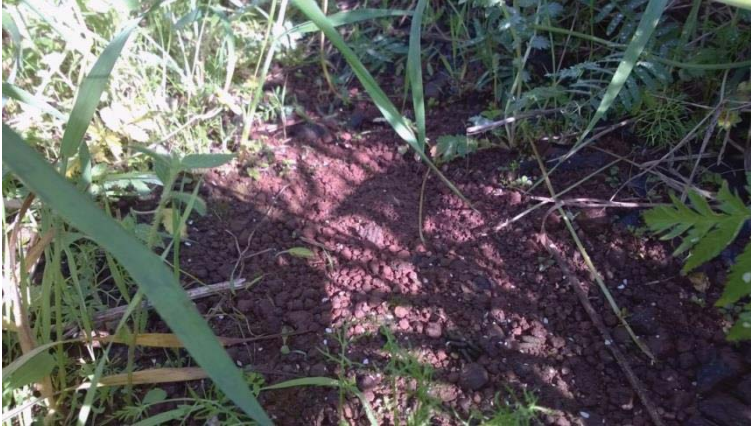
Kuva 3.13. Vesilahden ratsastuskoulun raepuskuri runsaan kasvillisuuden peitossa kesäkuun 2015 lopussa.

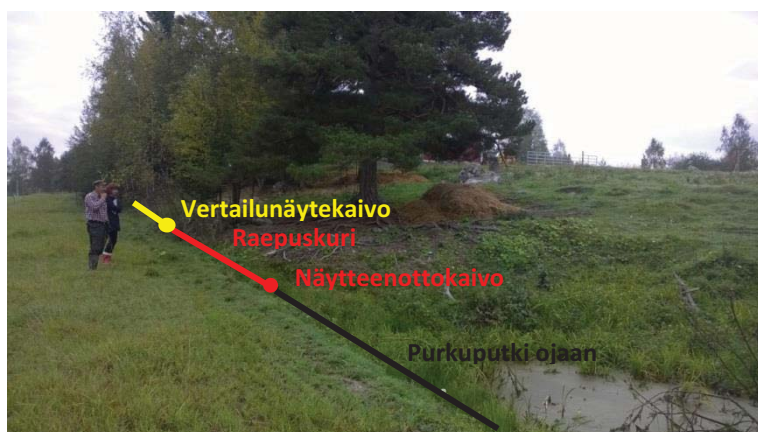
Kuva 3.15. Syyskuussa 2014 rakennetun raepuskurin tutkimusjärjestelyt.

Raepuskuri rakennettiin ruokintapaikan sivuitse kulkevaan ojauomaan. Osa ruokintapaikan pintavalunnasta ohittaa puskurin, mutta maaston takia puskuria ei ollut mahdollista rakentaa ruokintapaikan Särkiojanpuoleiselle sivulle. Ojaan saatiin mahtumaan 10 m pitkä suodatin ja 6 m pitkä vertailuoja sen yläpuolelle. Tutkimusasetelma rakennettiin niin, että vertailunäyte otetaan samasta ojasta puskurin yläpuolelta. Vertailunäytekaivosta vesi jatkaa suoraan puskuriin. Puskuriin tulee myös suoraa pintavaluntaa puskurin yläpuolella olevasta rinteestä, joten täysin vertailukelpoisia vertailunäytteenottokaivon ja puskurin jälkeisen kaivon näytteet eivät ole. Puskurin rakenteeseen vaikutti myös puskurin sijaitseminen laitumella, jolloin oli huomioitava sekä karjan turvallisuus että tutkimusrakenteiden säilyminen ehjänä. Tutkimusrakenteiden sijainti on esitetty alla olevassa kuvassa (kuva 3.15).

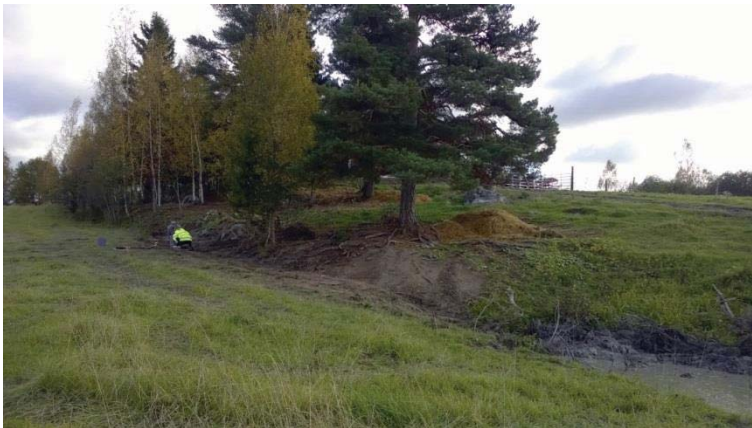
Kuva 3.18. Raepuskuri valmiina. Maanomistaja jatkaa purkuputken myöhemmin suoraan Särkiojaan asti.

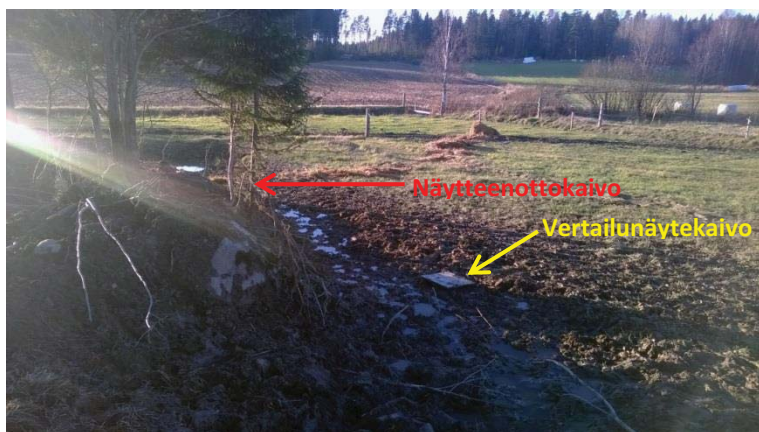
Kuva 3.19. Ylämaankarjatilan raepuskuri hyvin kuraisena lokakuun 2014 lopussa.

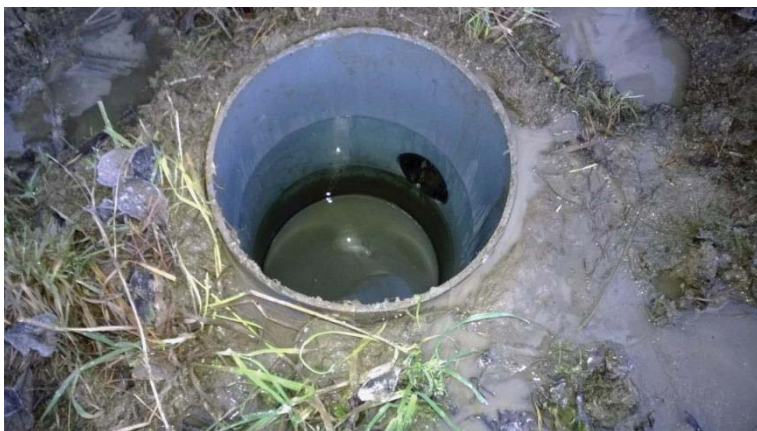
Kuva 3.20. Näytteenotto-kaivoon pääsi valumaan savista vettä kaivon reunasta.

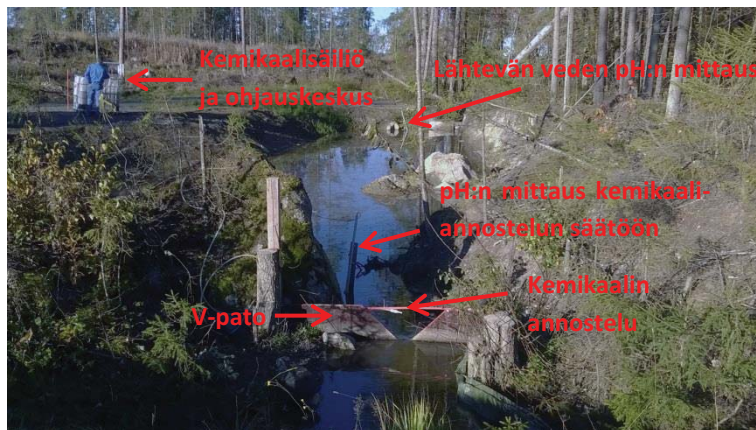
Kuva 3.23. Sastamalan Vistilänojan kemikaaliaseman tutkimusjärjestelyt syksyllä 2015.

Saostuksessa käytettävä kemikaali oli Kemiran alumiinikloridi (PAX XL-100). Kemikaali annostellaan magneettitoimisella kalvoannostuspumpulla V-padolle. Padolla kemikaali sekoittuu ojan vesimassa. Padon alapuolella on pH-mittaus, joka säätelee kemikaalin syöttöä niin, että pH ei laske alle kuuden. Tämän jälkeen on rauhallisemman virtauksen alue, jossa muodostunut sakka laskeutuu kaimvetun laskeutusaltaan pohjalle. Kemikaaliaseman rakenne on esitetty alla olevissa kuvissa (Kuva 3.23 ja Kuva 3.24). Laboratoriossa tehdyissä esisaostuskokeissa kemikaalinkulutukseksi saatiin 59 ml PAX/m<sup>3</sup> ojavettä.

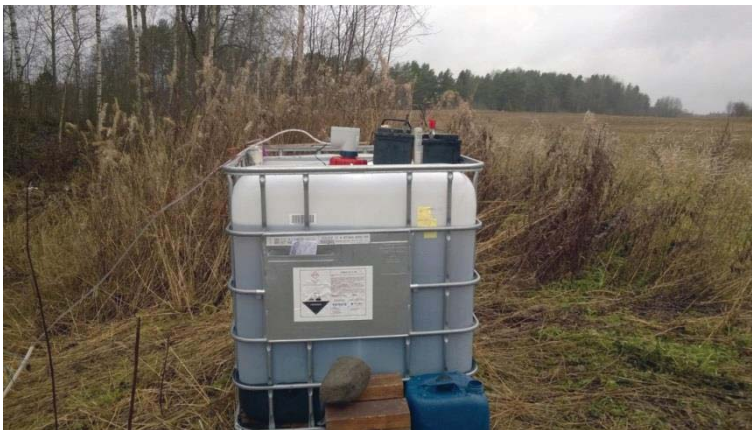
Kuva 3.26. Kangasalan Pakkalanjärven kemikaaliasema lokakuussa 2014. Kuvaaja Martti Seppälä.

Saostuksessa käytettävä kemikaali oli sama Kemiran alumiinikloridi (PAX XL-100) kuin Ylistenjärvelläkin. Kemikaalin syöttö toteutettiin Pakkalanjärvellä maanomistajan toiveesta käsikäyttöisesti. Maanomistaja mittasi kerran päivässä ojan virtaaman ja pH:n kemikaaliaseman ylä- ja alapuolelta ja sääti kemikaalinsyötön sen perusteella. Kemikaalinsyöttö toteutettiin DPT-BC annostelupumpulla. Annostelupumppu sijoitettiin kontin päälle ja se toimi kahdella 12 V:n 60 AH:n akulla. Virran kulutus oli 150 mA, kun pumppu kävi. Kuva laitteistosta alla (kuva 3.26).
