Vesistö on valuma-alueensa peili

Vesienhuolto- ja vesienpuhdistuskeskus

VEDENLAATU Kokemäenjoen VESISTÖALUEELLA

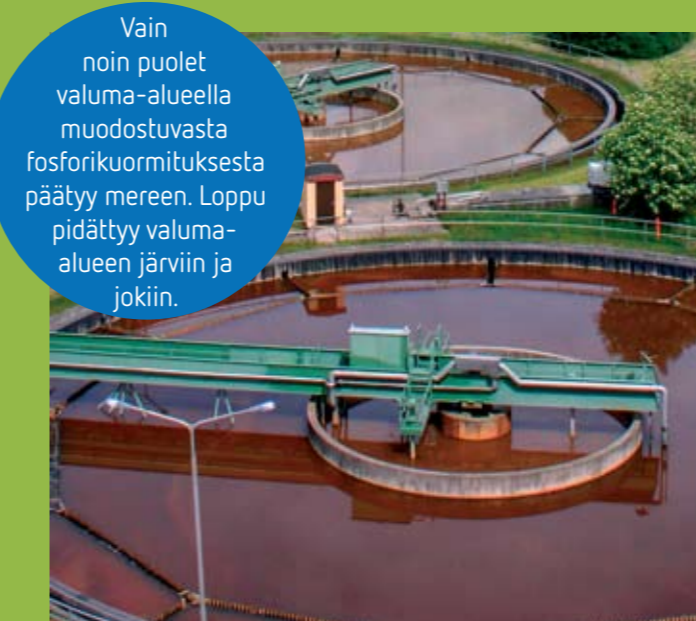
Kokemäenjoen vesistön valuma-alueelta tuleva fosforin kokonaiskuormitus

Kokemäenjoen vesistön minimiravinne on fosfori. Valuma-alueelta tulevan fosforin kokonaiskuormitus on vähentynyt lähes 15 prosenttia 1970-luvun alun tasosta. Pistekuormituksen väheneminen johtuu lähinnä taajamien ja teollisuuden jätevesienkäsittelyn tehostumisesta ja metsäteollisuuden vähenemisestä. Myös orgaaninen pistekuormitus on vähentynyt murto-osaan ja pääreitit järvien happitilanne onkin nykyään hyvä. Pääosin peltoviljelystä ja haja-asutuksesta peräisin olevan hajakuormituksen määrä on pysynyt samalla tasolla, ja vaatii vielä aktiivisia vähennystoimia.

Vain noin puolet valuma-alueella muodostuvasta fosforikuormituksesta päätyy mereen. Loppu pidättyy valuma-alueen järviin ja jokiin.

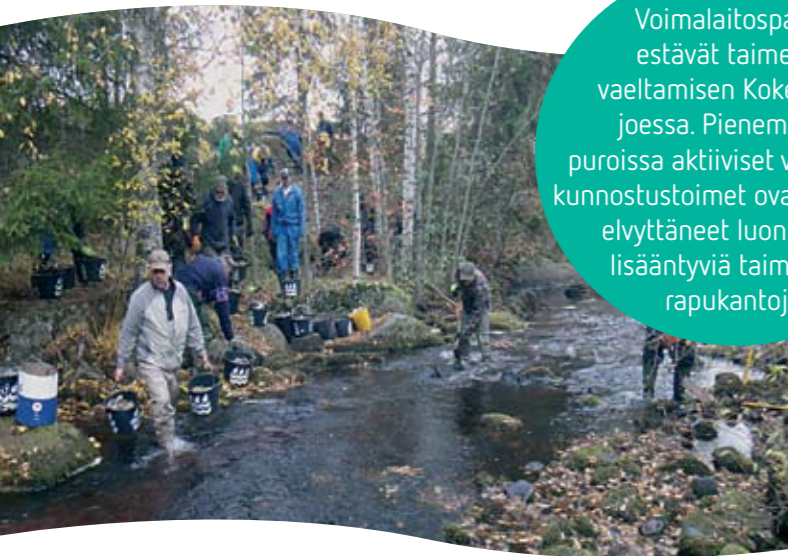
Ekologisen tilan luokittelu

Kokemäenjoen jokiosuuden vedenlaatu määräytyy pitkälti yläpuoliselta valuma-alueelta tulevan kuormituksen mukaan. Kuormitus johtuu nykyään pääasiassa haja-kuormituksesta, ja vedenlaatu vaihtelee alajuoksulla suuresti sääolojen mukaan.

Porin edustan merialueen vedenlaatu on parantunut jokiveden laadun parantuessa, mutta saariston merialueen ekologinen tila on edelleen vain tyydyttävä. Ulkomerellä vesien tila on hyvä ja vesi on kirkasta ja vähäravinteista.

Huittisissa Kokemäenjokeen yhtyy Loimijoki. Loimijoki virtaa Suomen viljavimpien maanviljelysalueiden halki. Tehokkaan viljelyn ja maaperän savipitoisuuden vuoksi joen vesi on sameaa ja runsasravinteista. Loimijoen ekologinen tila on välttävä ja se vaikuttaa merkittävästi koko alapuolisen Kokemäenjoen vedenlaatuun.

Ikaalisten reitin vedet ovat muiden vesistön pohjoisten alueiden tapaan voimakkaasti humusväritteisiä, hapahkoja ja luontaisesti karuja. Turvemaan osuus on varsin suuri, mutta myös peltoviljelyllä on vaikutusta vesien tilaan. Reitiltä löytyvät Etelä-Suomen tiettävästi ainoat erittäin uhanalaisen raakun eli jokihelmisimpukan lisääntymiskykyiset kannat.
