Vesienhuolto- ja vesienpuhdistuskeskus

VEDENLAATU Kokemäenjoen VESISTÖALUEELLA

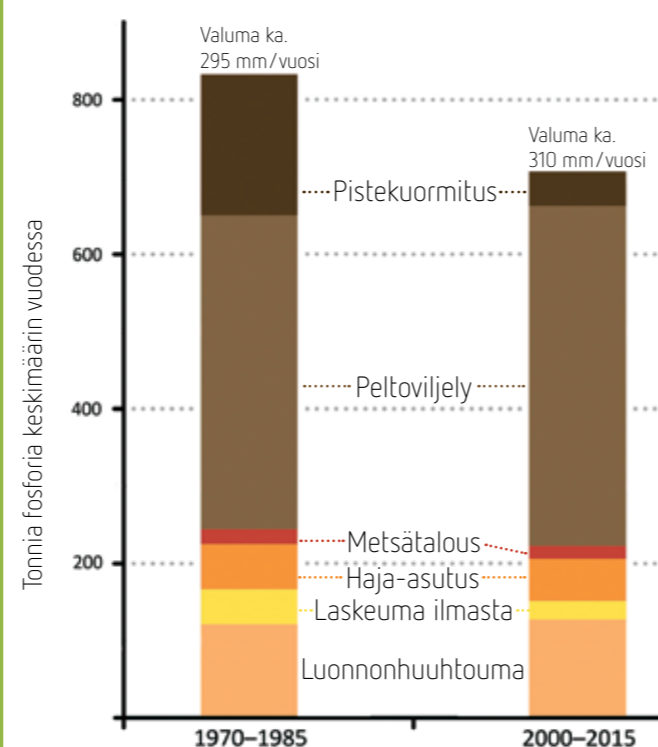
Kokemäenjoen vesistön valuma-alueelta tuleva fosforin kokonaiskuormitus

Vedenlaadun ja ravinnekuormituksen malli VEMALA (Suomen ympäristökeskus)

Kokemäenjoen vesistön minimiravinne on fosfori. Valuma-alueelta tulevan fosforin kokonaiskuormitus on vähentynyt lähes 15 prosenttia 1970-luvun alun tasosta. Pistekuormituksen väheneminen johtuu lähinnä taajamien ja teollisuuden jätevesienkäsittelyn tehostumisesta ja metsäteollisuuden vähenemisestä. Myös orgaaninen pistekuormitus on vähentynyt murto-osaan ja pääreitit järvien happitilanne onkin nykyään hyvä. Pääosin peltoviljelystä ja haja-asutuksesta peräisin olevan hajakuormituksen määrä on pysynyt samalla tasolla, ja vaatii vielä aktiivisia vähennystoimia.

Vain noin puolet valuma-alueella muodostuvasta fosforikuormituksesta päätyy mereen. Loppu pidättyy valuma-alueen järviin ja jokiin.
