Loimijoen vesistön veden laatu - voiko Loimijoessa uida?

Hanna Alajoki

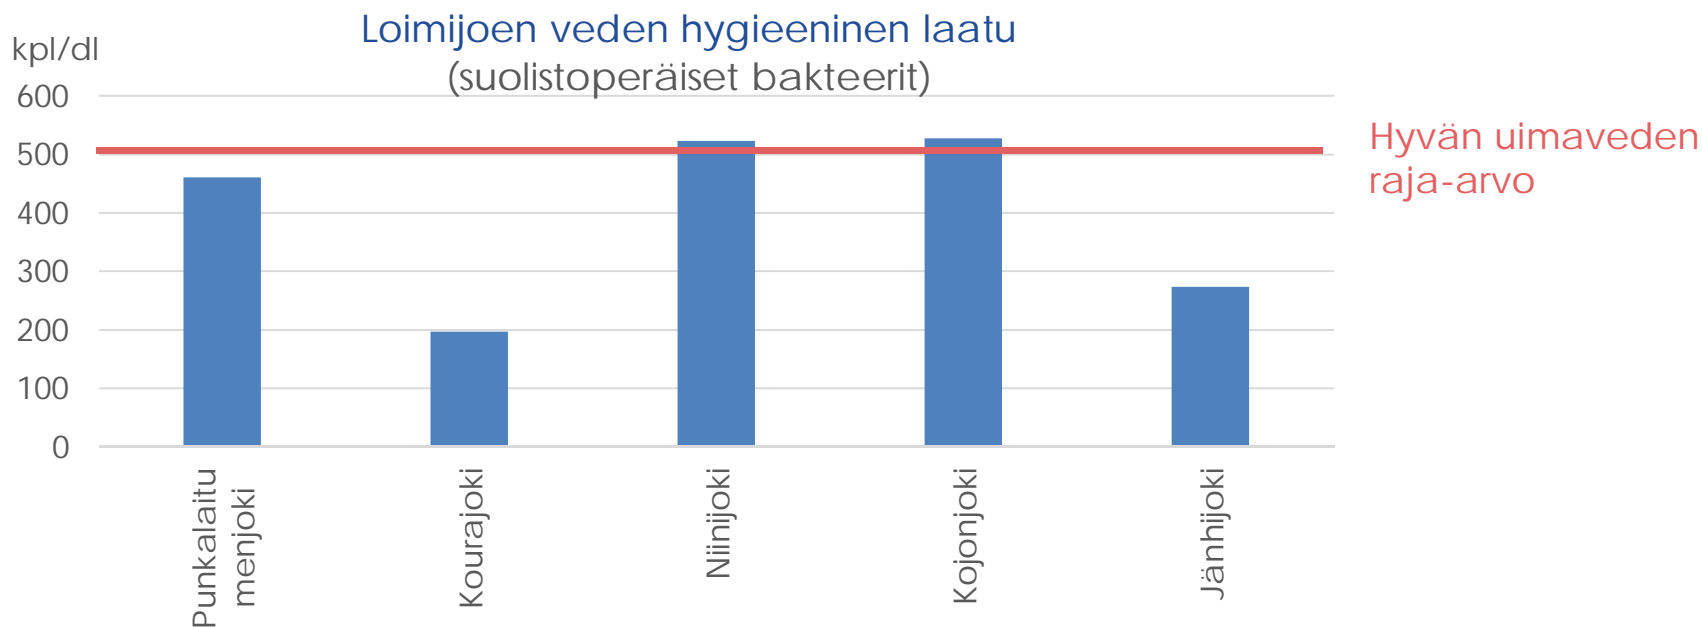
Loimijoen uimakelpoisuus yhteistarkkailutulosten valossa

à Bakterikuormitusta tulee Loimijokeen hajakuormituksena laajasti paitsi lähivaluma-alueelta, myös sivujoista!

- Tammelan järviylängöllä vesi on uimakelpoista (bakteerimäärät pieniä), samoin Kokemäenjoen yläosissa
 - Mutta: sinilevähaittoja voi esiintyä!
- Alemmas Loimijokea mentäessä veden laatu heikkenee ja bakteerimäärät kasvavat → vesi usein uimakelvotonta
 - Uiminen omalla vastuulla!
- Uimakelpoisuutta heikentää pistemäisistä lähteistä sekä hajakuormituksen mukana tuleva bakteerikuormitus, veden voimakas rehevyys ja sameus
