Oriniemenjoen maamiesseura

## ORINIEMENJOEN VESISTÖKUNNOS- TUSRAKENTEIDEN HOITO- JA KUN- NOSTUSSUUNNITELMA

Heikki Holsti

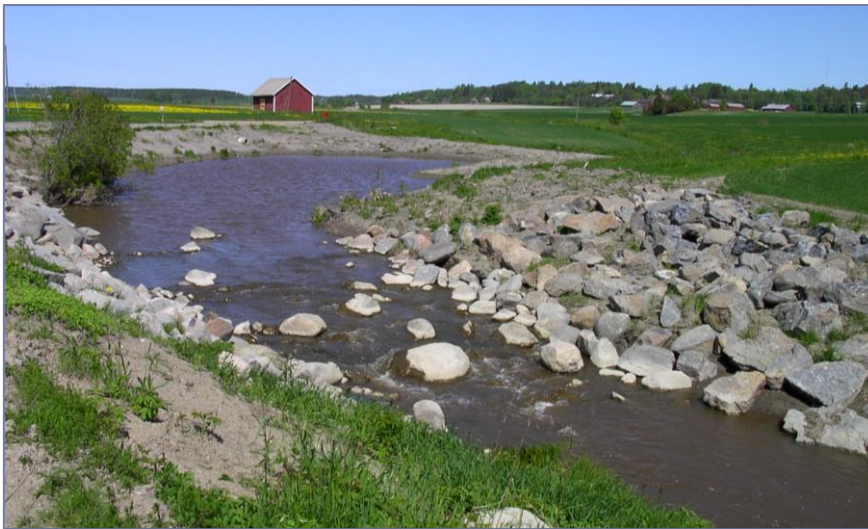
*Kuva 2.4. Blakkanin lahden alue kunnostuksen jälkeen vuonna 2007.*

rakentamisen jälkeen ja kalat pääsevät nousemaan kynnyksestä myös nykyään (Kuva 2.4 ja Kuva 2.6). Pohjakynnys ei sanottavasti ole muuttunut vuosien aikana virtaaman ja jäiden takia.

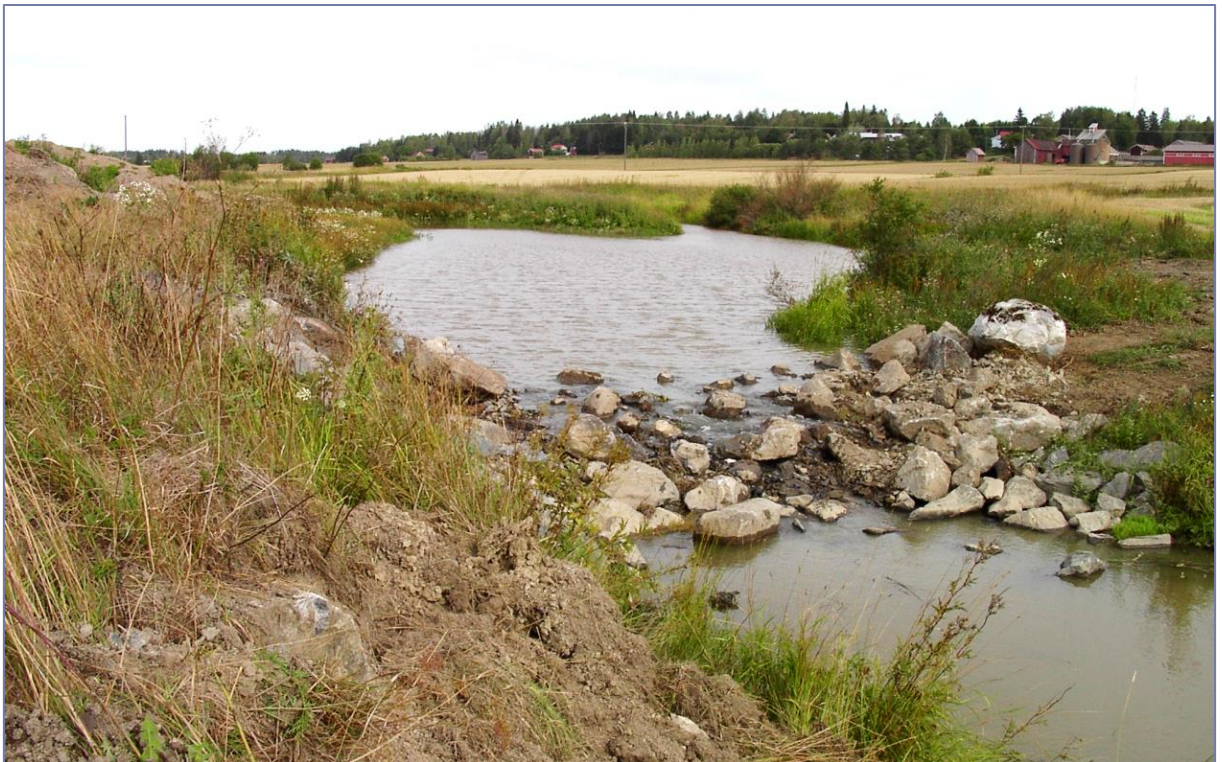
*Kuva 2.9. Hallaakedon alue kunnostuksen jälkeen vuonna 2007.*

Hallaakedon lahden pohjakynnys on mataloitunut vuosien aikana virtaaman ja jäiden takia (Kuva 2.9 ja Kuva 2.10). Virtaama on mm. kuljettanut pois pohjakynnyksestä hienompijakoisen kiviaineksen. Pohjakynnys ei estä tai vaikeuta nykyään kalojen vapaata liikkumista. Suvanto alueelle on kasvanut vesikasveja, mutta niiden määrä on vähäisempi kuin Blakkanin lahden suvannossa (Kuva 2.11). Hallaakedon lahden suvannon ranta-alueet ovat voimakkaasti pusikoituneet pajusta.

Hallaakedon lahden kunnostustoimiksi esitetään suvanton kertyneet sedimentin poistoa. Sedimentti poistetaan suvannosta kaivinkoneella ja läjitetään maanomistajan suostumuksella lähialueelle. Maa-ainekset maisemoidaan alueelle. Hallaakedon lahden sedimentin ja vesikasvien poistotarve on kuitenkin pienempi kuin Blakkanin lahdella.

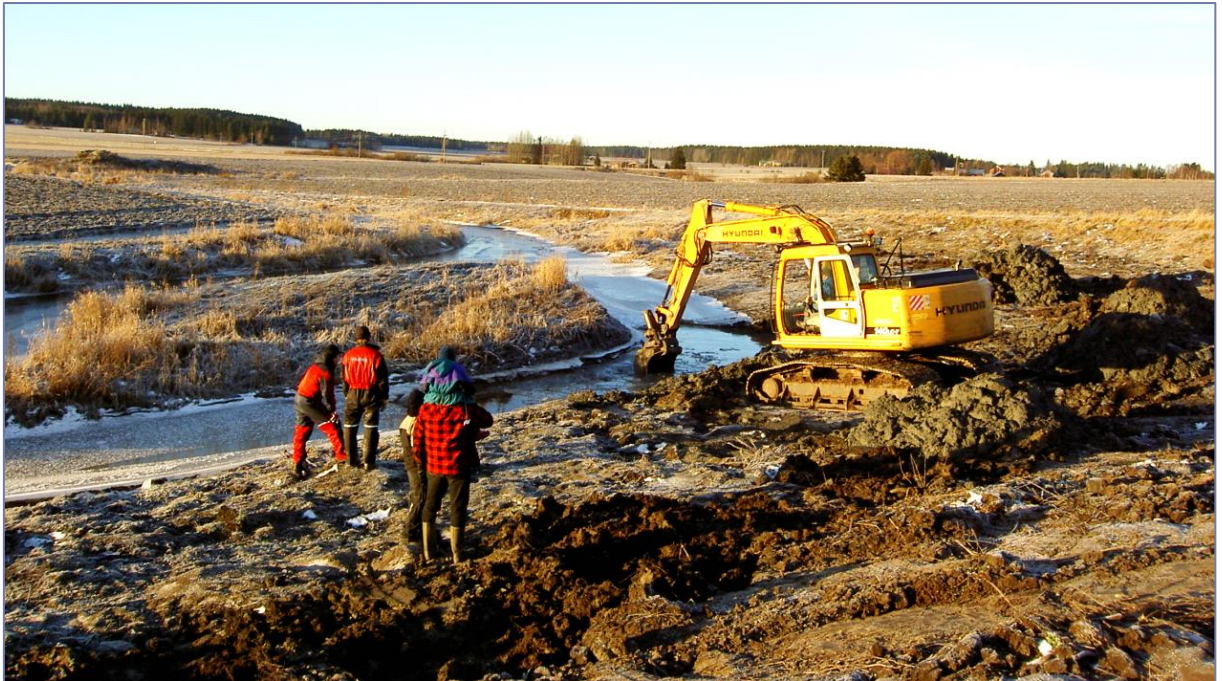
läjitettiin uomien väliin muodostuneeseen saarekkeeseen sekä ranta-alueelle (Kuva 2.14). Sivuuoman tarkoituksena oli monipuolistaa aluen virtaamaolosuhteita.

*Kuva 2.14. Kunnostuskohteelle kolme rakennettiin pääuoman viereen sivu-uoma. Osa maamassoista käytettiin uomien väliin muodostuneen saarekkeen rakentamiseen.*

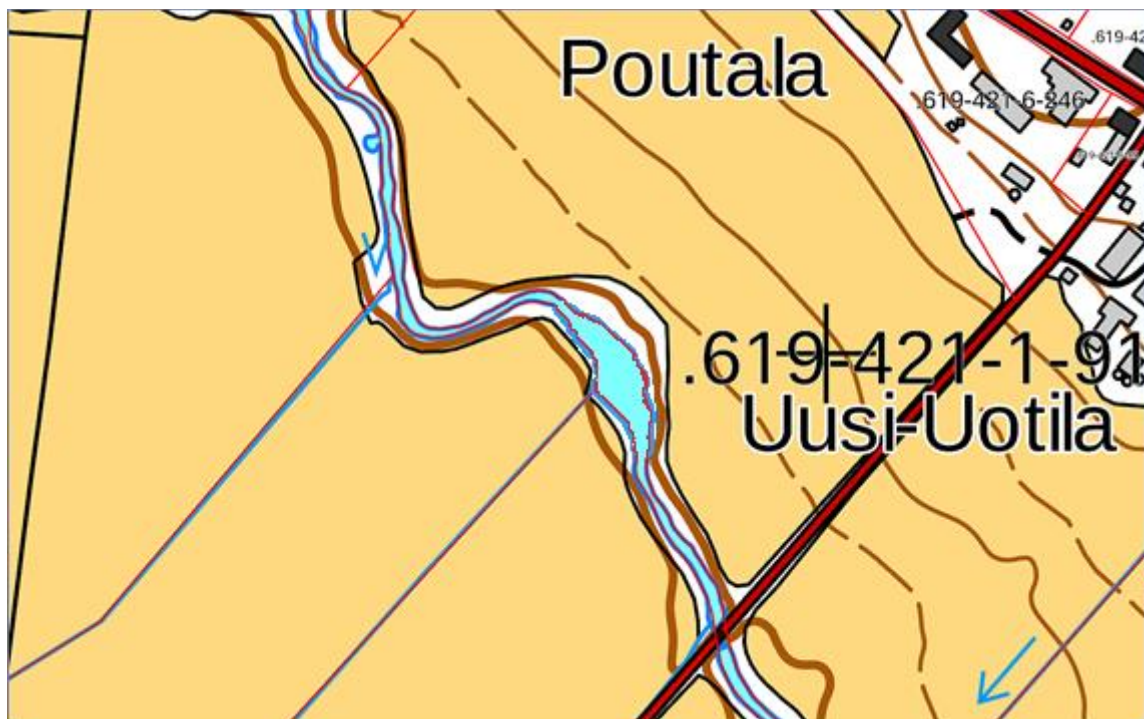
Kuva 2.17. Kunnostusalueelle kolme rakennettava suvanto.

Edellisen kunnostushankkeen kokemusten perusteella kunnostuskohteen kolme alueelle ei kannata tehdä kunnostustoimia, joilla on samat tavoitteet kuin edellisessä kunnostushankkeessa. Alueelle ei kannata tehdä kunnostustoimia, jolla pyritään avaamaan edellisen kunnostuksen yhteydessä tehtyä sivu-uomaa. Kunnostuskohteen kolmen alueella on varsin suuri alava alue, johon kunnostustoimilla voitaisiin muodostaa noin 1 500 m<sup>2</sup> suuruinen suvantoalue (Kuva 2.17). Suvantoalueen rakentaminen vaatii kuitenkin varsin suurta konetyötä, sillä konetyöllä tulisi ensin poistaa edellisen kunnostushankkeen aikana uomien väliin rakennettu saareke. Saarekkeen poiston lisäksi alueelta tulisi poistaa suuri määrä maata suvannon muodostamiseksi. Arvioitujen poistettavien maamassojen määrä on 1 600 m<sup>3</sup>. Muodostettavalla suvantoalueella olisi veden virtaamaa tasaava vaikutus ja se pidättäisi Oriniemenjoen muiden suvantojen tavoin kiintoainetta. Suvannon rakentamisen yhteydessä suvannon ranta-alueille esitetään istutettavaksi lehtipuita (koivu tai haapa) uoman reunojen eroosion vähentämiseksi sekä uomaa varjostavan puuston muodostamiseksi.

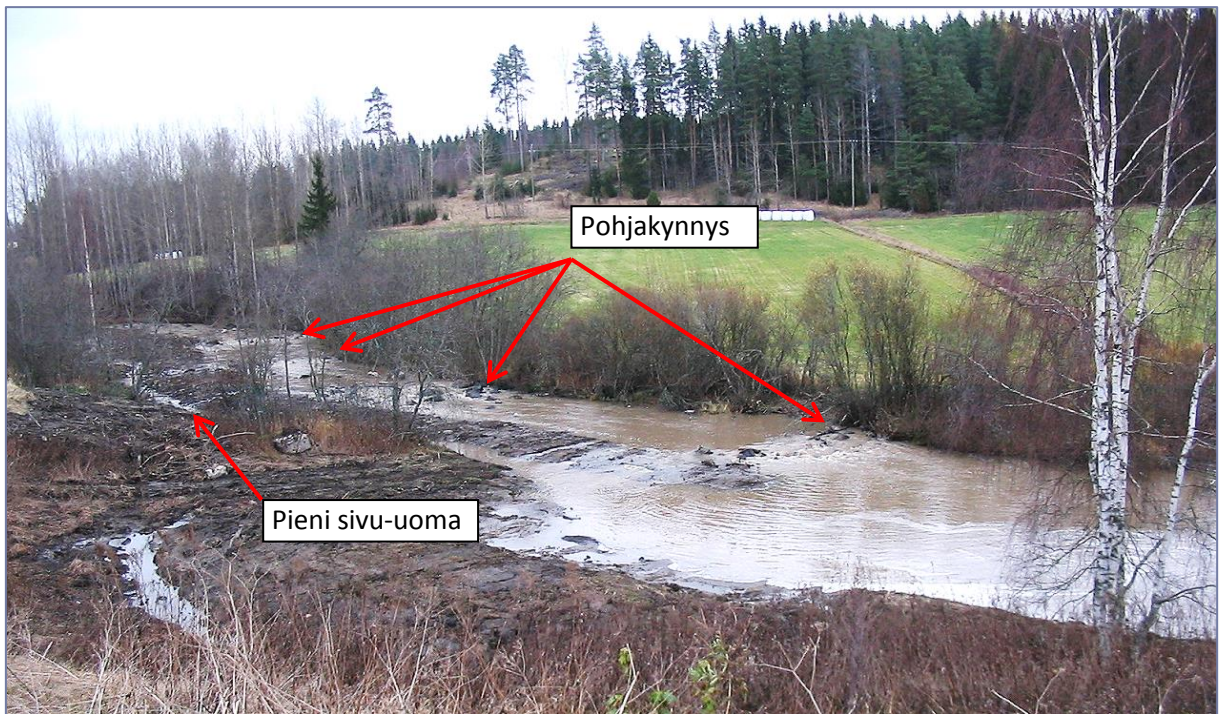
Mettämyllyn ja Alasen Myllykosken ennallistamiskunnostuksessa uoman reunoilla olleet kivet palautettiin uomaan. Molempien koskialueiden niska-alueita jätettiin kunnostamatta noin 15 metrin matkalta maa-alueiden vettymishaittojen vähentämiseksi. Kunnostusten yhteydessä koskiin rakennettiin kivistä matalia pohjakynnyksiä, joiden tarkoituksena oli parantaa uoman vesisyvyyttä alivirtaamakausilla (Kuva 2.30).

Kuva 2.30. Alasen Myllykosken (kohde 8) alaosa kunnostusten jälkeen vuonna 2006.

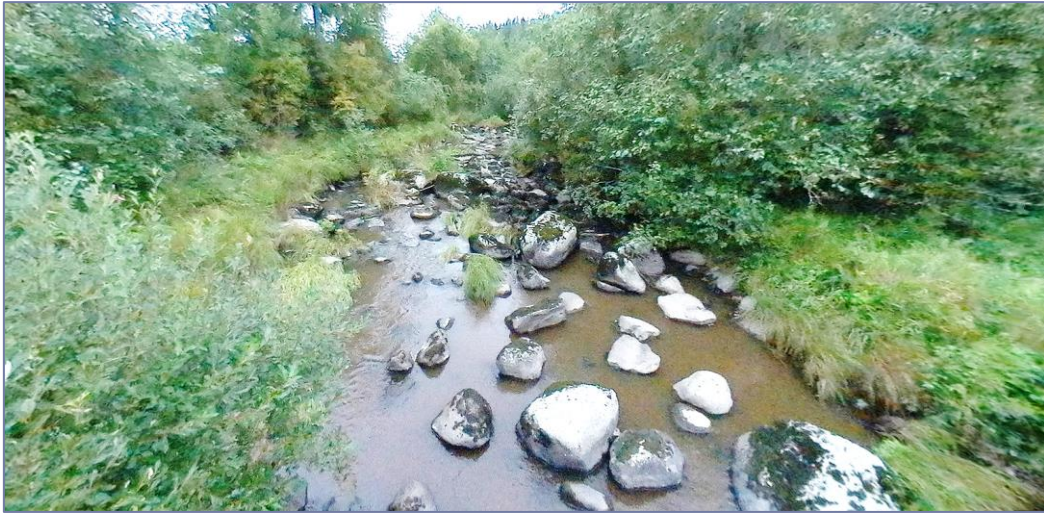
Sekä Mettämyllyn että Alasen Myllykoski ovat maastokatselmuksen perusteella luonnontilaisen näköisiä. Kosket ovat runsaskivisiä ja kivikkorakenne on hyvä virtavesikaloja ja rapuja ajatellen. Koski-alueet olivat syksyllä 2017 kohtalaisen hyvin vesittyneet, joten koskiin rakennetut pohjakynnykset parantavat koskien vesitaloutta alivirtaamakausilla (Kuva 2.31, Kuva 2.33 ja Kuva 2.34). Mettämyllyn yläosassa on suurista kivistä tehty kynnyks, joka alivirtaamakausilla vaikeuttaa kalojen vapaata liikkumista (Kuva 2.32).

*Kuva 2.31. Mettämyllyn (kohde 7) alaosan kivettyä uomaa.*

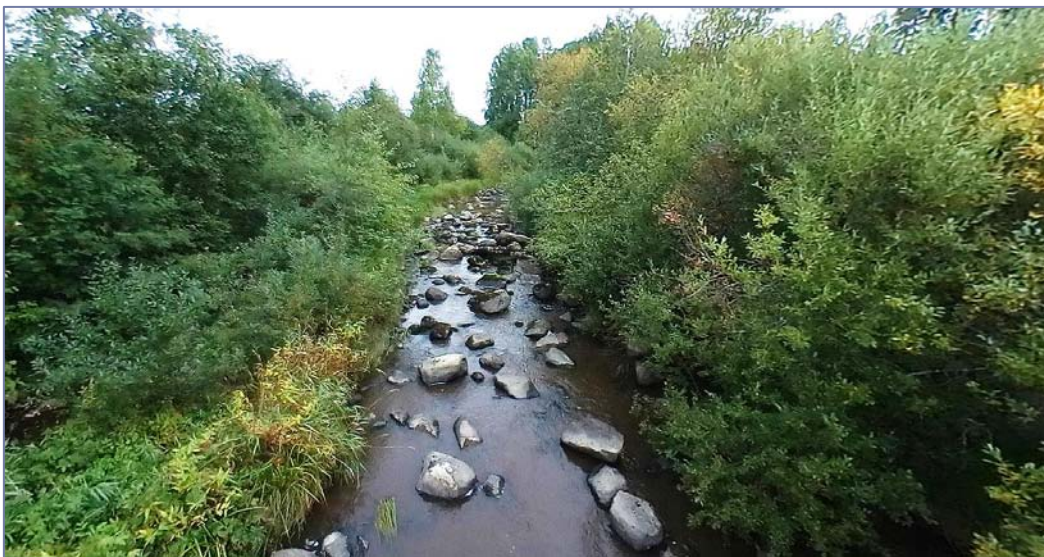
*Kuva 2.33. Alasen Myllykosken (kohde 8) yläosan kunnostettua koskea ylävirtaan päin kuvattuna.*

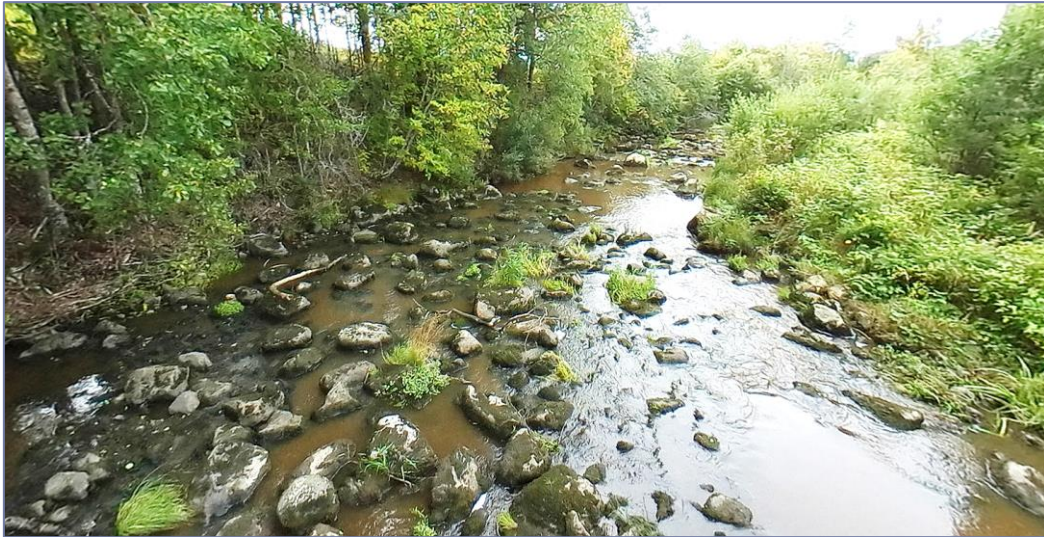
Kuva 2.34. Alasen Myllykosken (kohde 8) yläosan kunnostettua koskea alavirtaan päin kuvattuna.

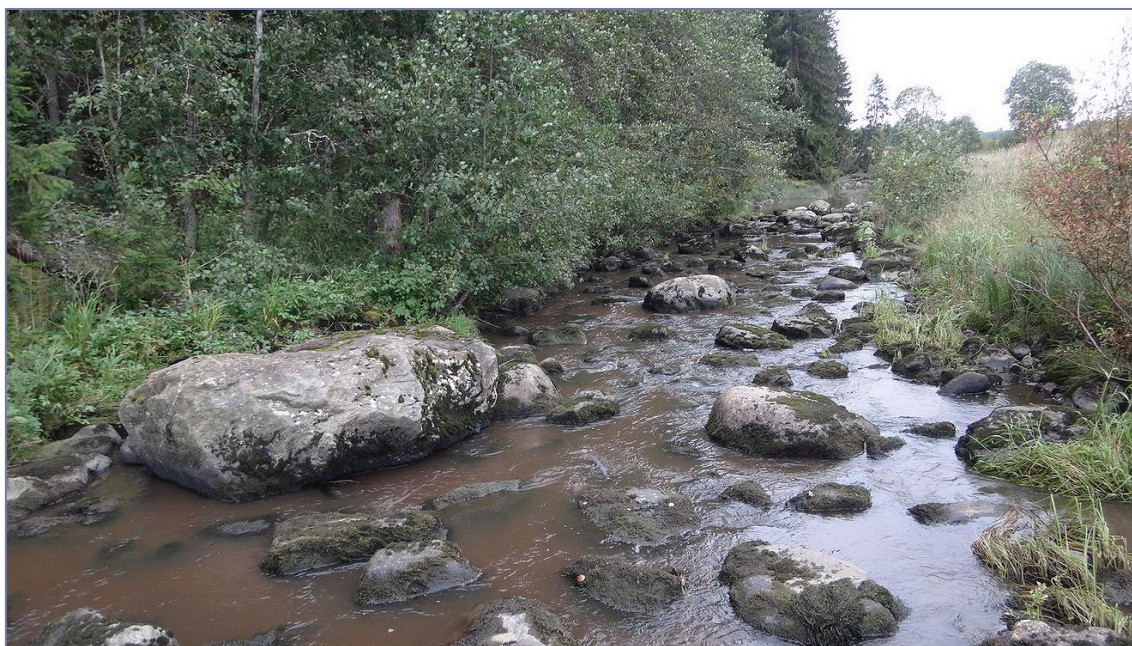
Kitinkosken alaosalla sijaitseviin suvantoihin on kunnostustoimien jälkeen kertynyt kiintoainetta. Vesikasvien runsastumisen takia suvannot ovat voimakkaasti umpeenkasvaneet (Kuva 2.37). Suvantojen välissä sekä niiden yläpuolella sijaitsevat kosket näyttävät luonnontilaisilta. Koskien kivikkorakenne on hyvä ja kosket olivat inventoinnin aikana hyvin vesittyneet (Kuva 2.38). Edellisen kunnostushankkeen aikana Kitinkoski kunnostettiin uomasta perattujen kivien palauttamisella uomaan. Kunnostuksissa ei tiettävästi käytetty pienempikokoista kiviainesta virtavesikalojen lisääntymispaikkojen muodostamiseksi. Kitinkoskessa ei ollut virtavesikalojen lisääntymiseen soveltuvia kutosorakoita.

Kuva 2.38. Kitinkosken kunnostettua koskea.

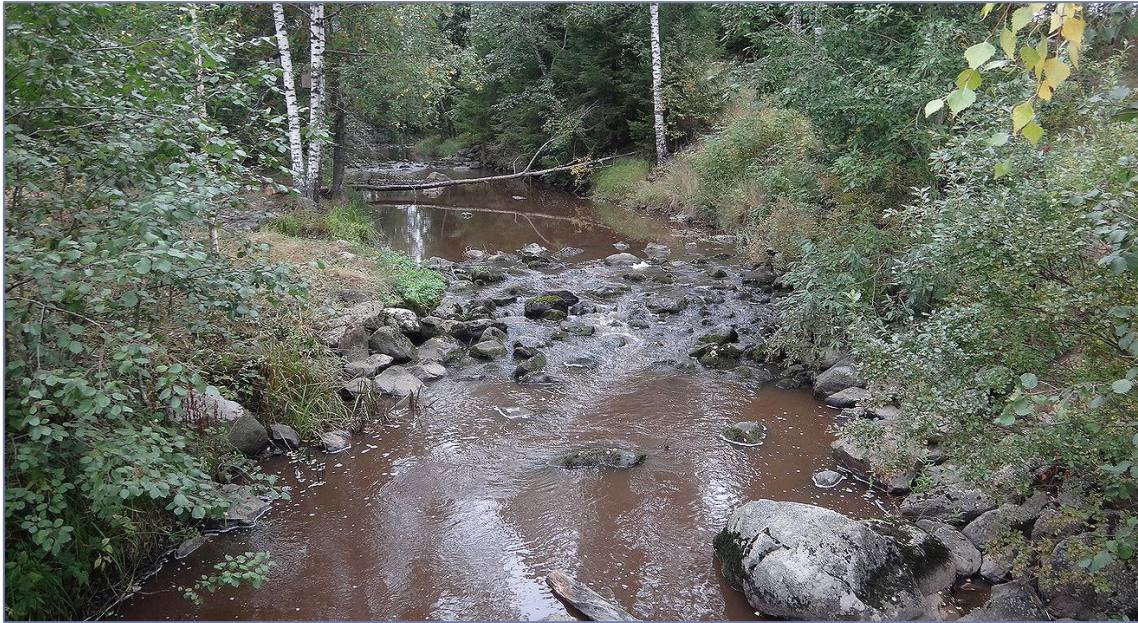
*Kuva 2.44. Myllykoski kunnostettiin keskiosalta pohjakynnyksillä kosken vesisyvyyden parantamiseksi.*

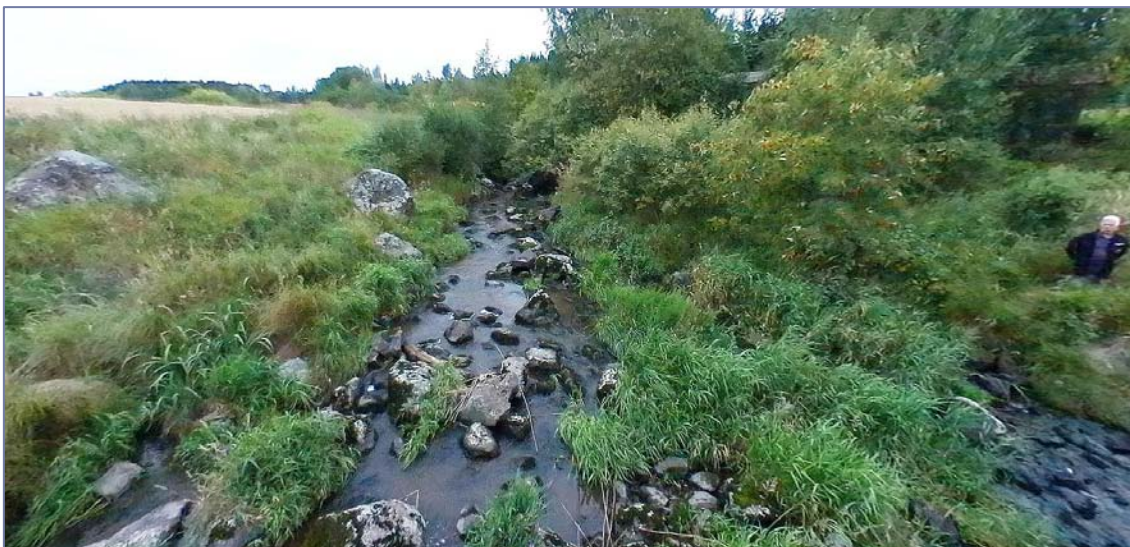
Rataskosken alaosassa oleva pohjakynnys estää kalojen vapaan liikkumisen (Kuva 2.47). Pohjakynnyksen yläpuolella oleva Rataskoski on kunnostettu luonnontilaiseksi. Rataskosken virtaamaolosuhteet ja kivikkorakorakenne ovat hyvät virtavesikalojen elinmahdollisuuksia ajatellen (Kuva 2.48 ja Kuva 2.49). Kalat pääsevät helposti nousemaan ylös koskialuetta. Rataskoski on ennallistettu kiiveämällä alue uomasta peratuilla kivillä. Ennallistamiskunnostuksessa ei ole käytetty pienemmän kokoluokan kivimateriaalia virtavesikutuisten kalojen lisääntymispaikkojen muodostamiseksi. Kymmenessä vuodessa Rataskosken rannat ovat pusikoituneet kohtalaisen voimakkaasti. Alueella kasvaa myös suurempia koivuja ja pihlajia. Rataskosken koskialueiden välissä sijaitsevaan suvantoon on kertynyt kiintoainetta.

*Kuva 2.48. Rataskoski on kunnostettu kiveämällä, minkä takia koskialue on luonnontilaisen näköinen.*

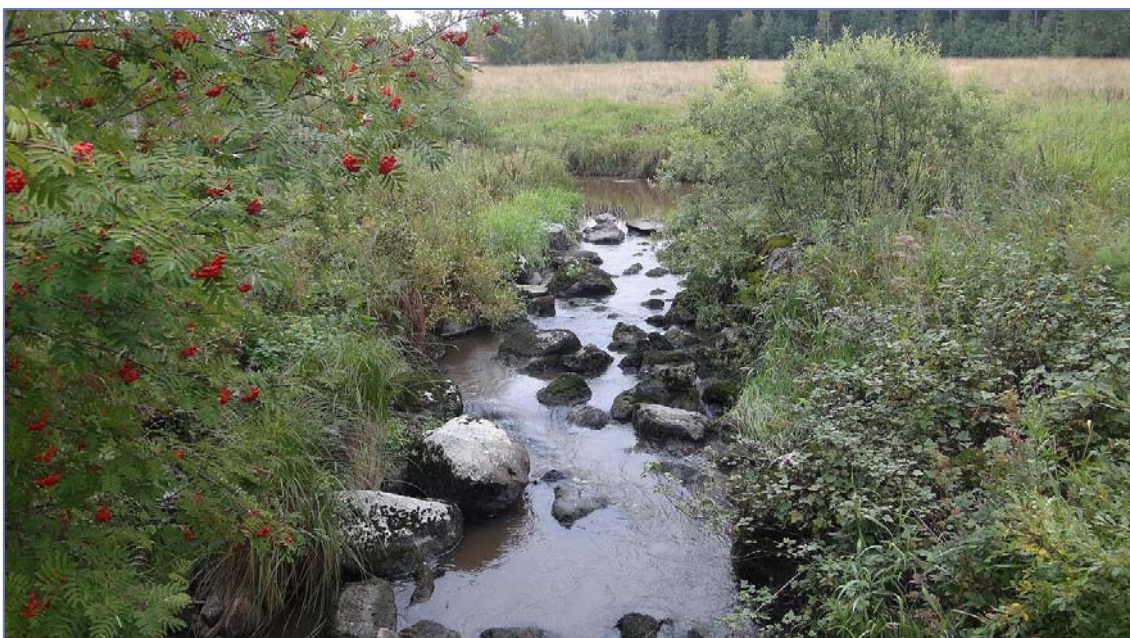
*Kuva 2.49. Rataskosken yläosa on luonnontilaisen näköinen.*

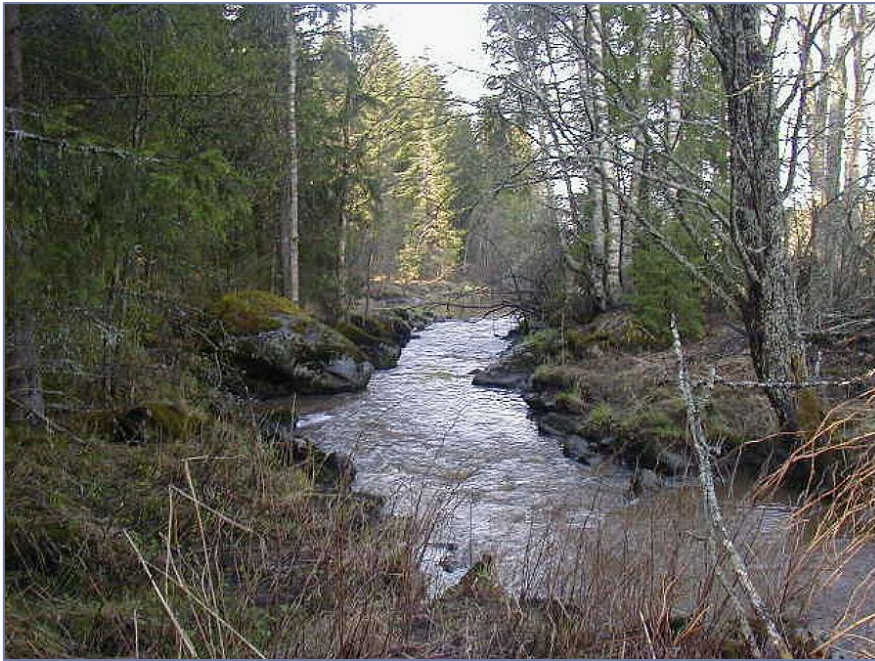
Honkankoski on Oriniemenjoen yli koskialue, joka ennallistettiin edellisessä kunnostushankkeessa (Kuva 2.50 ja Kuva 2.52). Ennallistamiskunnostuksessa tämä noin 45 metriä pitkä perattu koski ennallistettiin siirtämällä uoman reunalla olevat kivet takaisin uomaan (Kuva 2.52). Koskialueen alapuolella oleva suvanto ennallistettiin poistamalla suvantoon kertynyt kiintoaine.

*Kuva 2.52. Perattu Honkankoski vuonna 2005 ennen ennallistamiskunnostusta.*

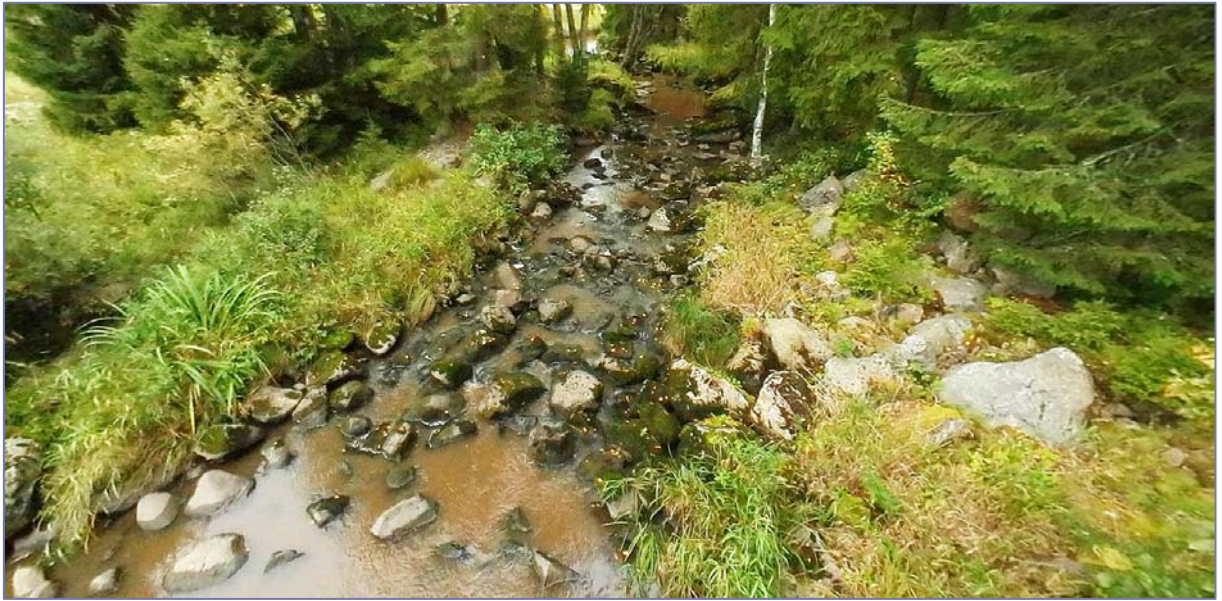
Honkankoski on nykyisin luonnontilainen. Kosken virtaamaolosuhteet ja kivikkorakenne ovat hyvät virtavesikalalajeja ajatellen (Kuva 2.53). Kunnostuksen yhteydessä kosken niskalle tehtiin suurista kivistä kynnys, joka estää kalojen liikkumista alivirtaamakausilla (Kuva 2.54). Honkankosken alapuolella oleva suvantoalue on säilynyt avoimena, eikä suvanto kärsi muiden Orinimenjoen ennallistettujen suvantojen tavoin umpeenkasvusta (Kuva 2.55).

*Kuva 2.53. Ennallistettu Honkankoski sen alaosaan päin kuvattuna.*
