# *VIRTA2-hanke – virtavesien ja taimenkantojen hoitotoimet vuonna 2023*

Uutiskirje

1.1.2023–31.12.2023

| <i>Hanke</i> | VIRTA2-hanke |

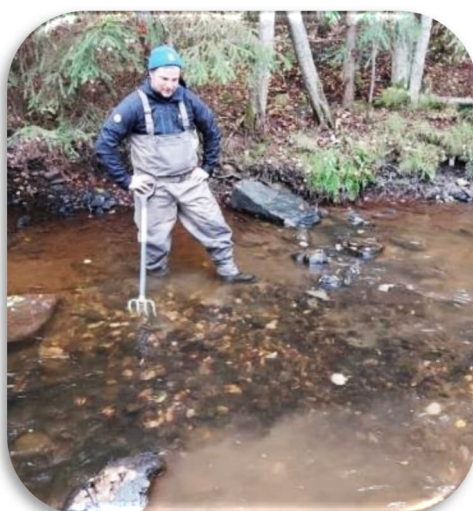
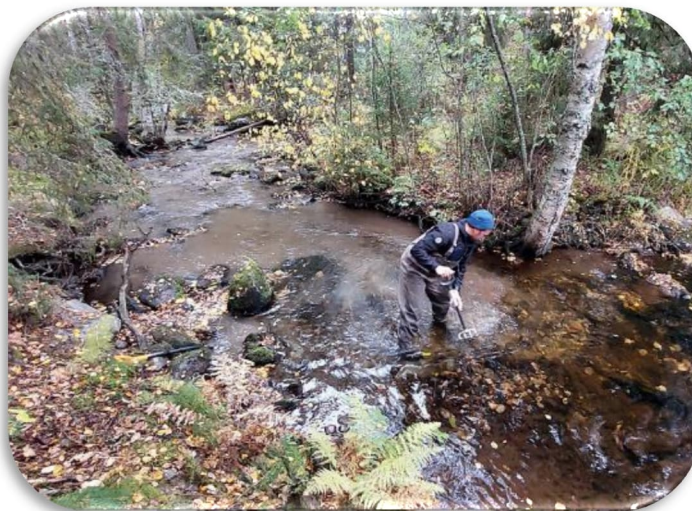
Kuva 5.5. Elo-syyskuussa ennen taimenen lisääntymisajankohdan käynnistymistä noin 15–20 minuutin huoltotyöllä kutusoraikkoon kertynyt kiintoaine poistetaan ja soraikon huokoisuus palautetaan.

KVVY:n tavoitteena on neuvoa ja ohjata vesialueiden omistajien sekä virtavesikunnostusverkoston jäsenien kanssa tehtävää kutusoraikkojen huoltotyötä Pirkanmaan virtavesissä. Tavoitteena on, että verkoston jäsenten avulla onnistuttaisiin jatkossa huoltamaan vuosittain 30 soraikkoa. Vesistön kiintoainekuormituksen määrän mukaan kutusoraikkojen huoltotoimia olisi hyvä pyrkiä toteuttamaan 2–4 vuoden välein.

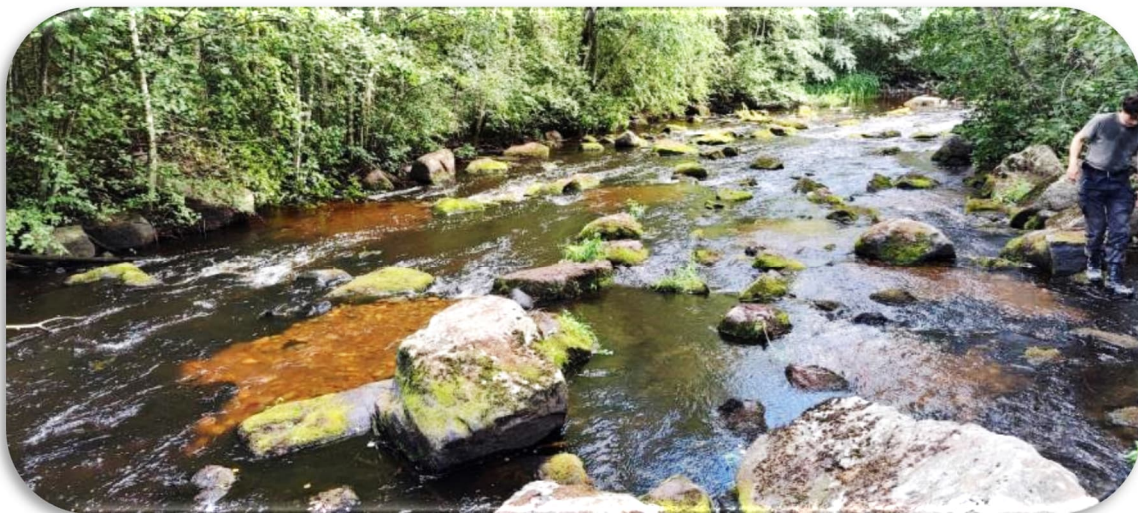
*Putaankosken talkoissa pääuomaan tehtiin 9 melko laaja-alaista soraikkoa.*

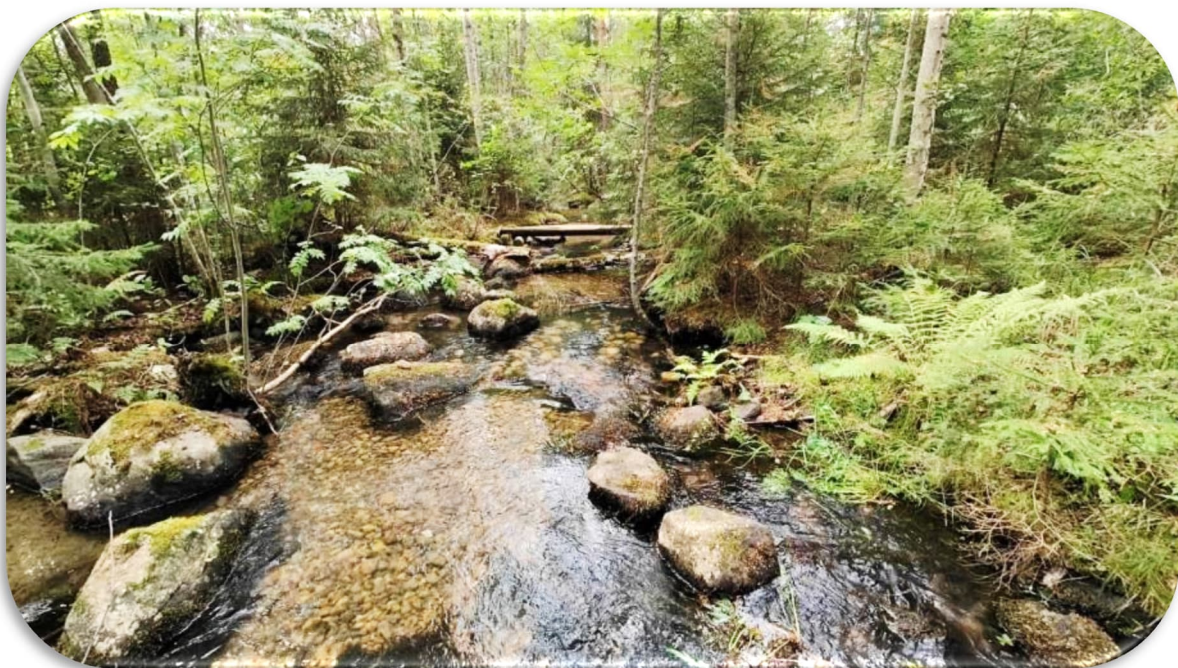
*Rapujan yläosassa metsän keskellä virtaavalle kauniille virta-alueelle tehtiin talkoiden aikana peräti 19 uutta kutusoraikkoa.*

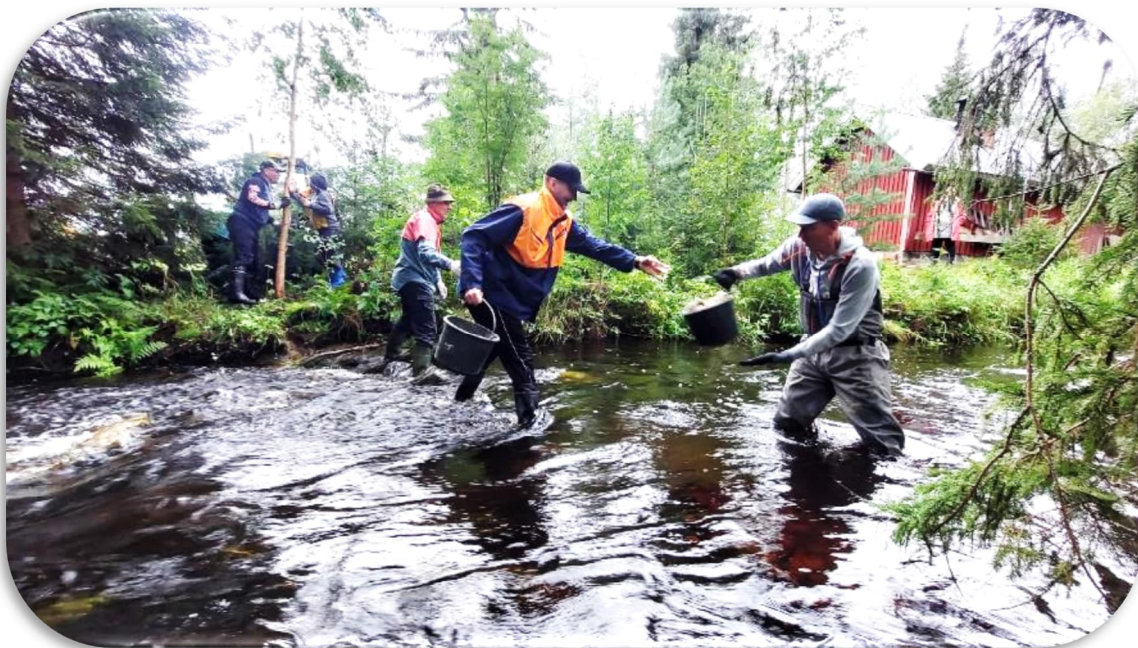
*Sora saatiin siirrettyä rivakasti koneen avulla uoman viereen, josta se siirtyi ihmisketjun voimin uomaan.*

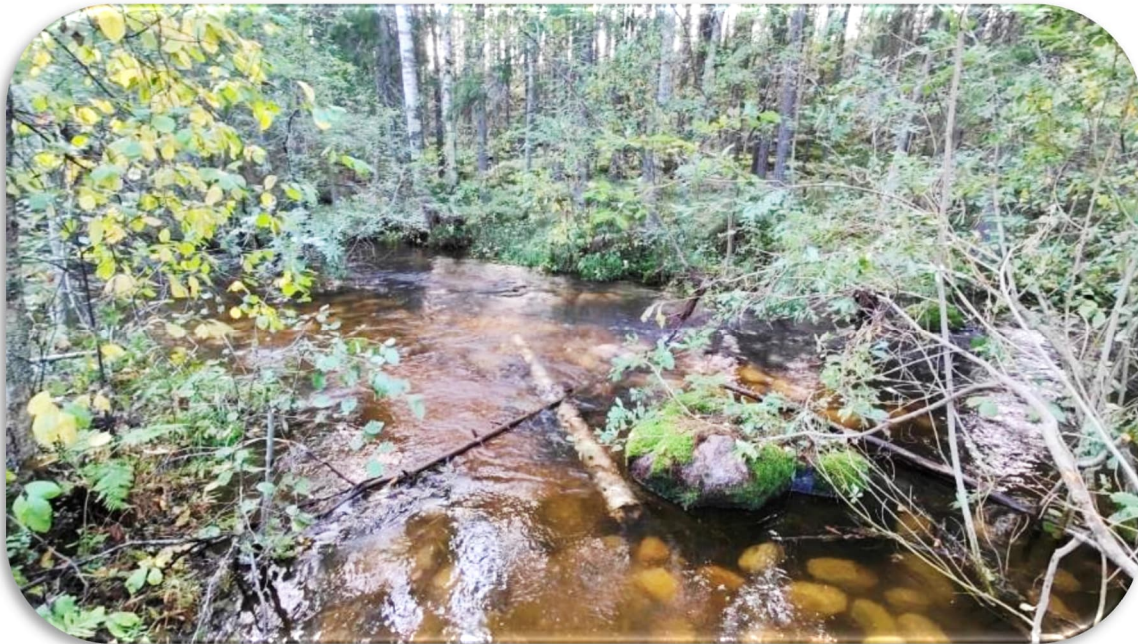
*Peratuissa suojapaikattomissa virtavesissä pienten vastakuoriutuneiden taimenen poikasten predaatiokuolleisuus on suurta. Jäähdympohjan talkoissa uoman kiveämisellä tehtiin taimenen poikasille suojapaikkoja. Toisena kunnostuksen tavoitteena oli muodostaa lähes tasavyvyisiin uoman kohtiin syvyysvaihtelua ja selkeät syvemmät alivirtaamauomat.*

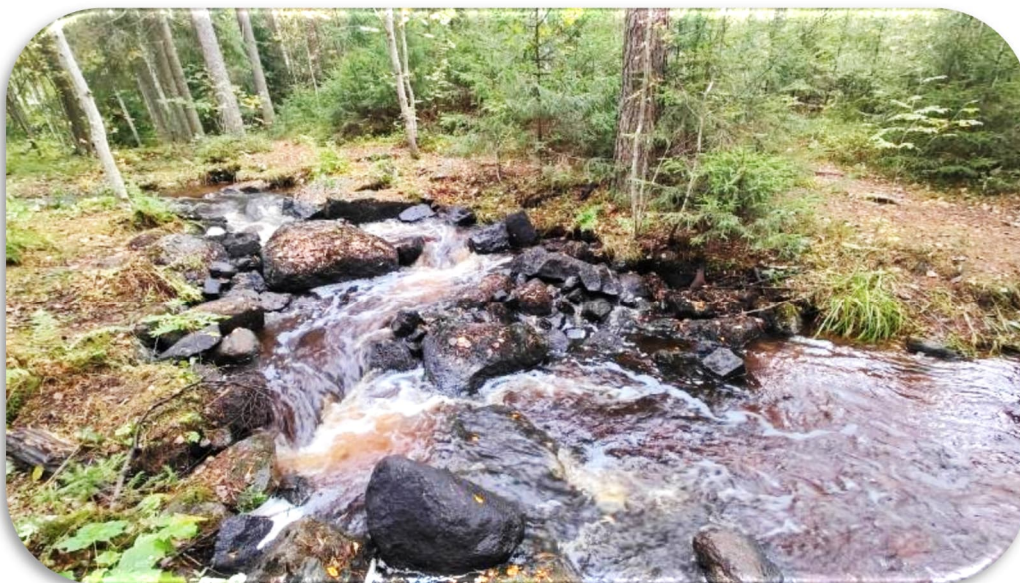
Jyrkkää kivikkokohtaa allastettiin talkoissa, jotta kivikosta ei muodostuisi pienimmilläkään virtaamalla vaellusettä.

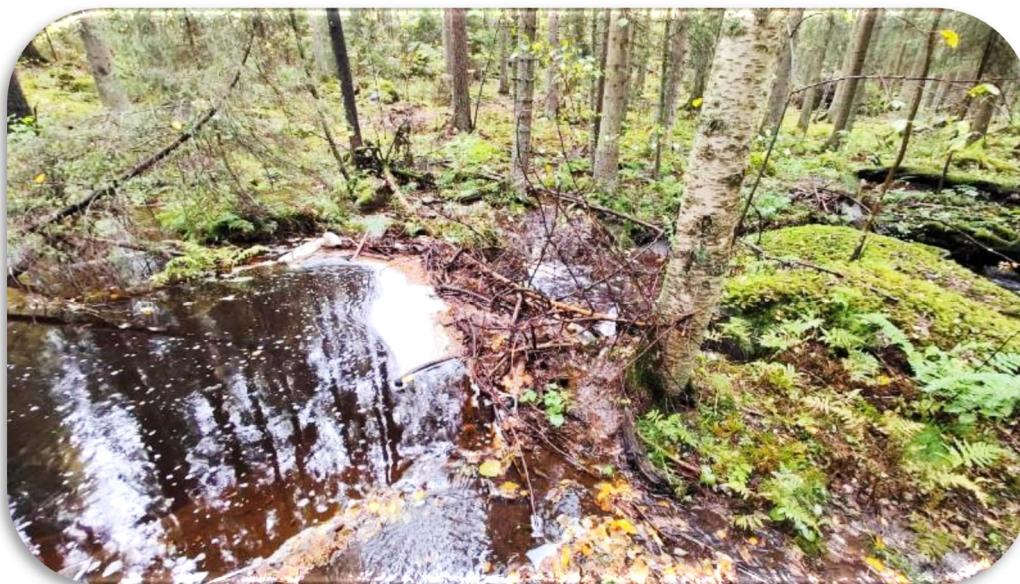
*Kyyniojalla syksyllä 2023 kunnostetun Rinkelinkadun koskialueen alaosaan oli kertynyt puu/roskapato, joka poistettiin*

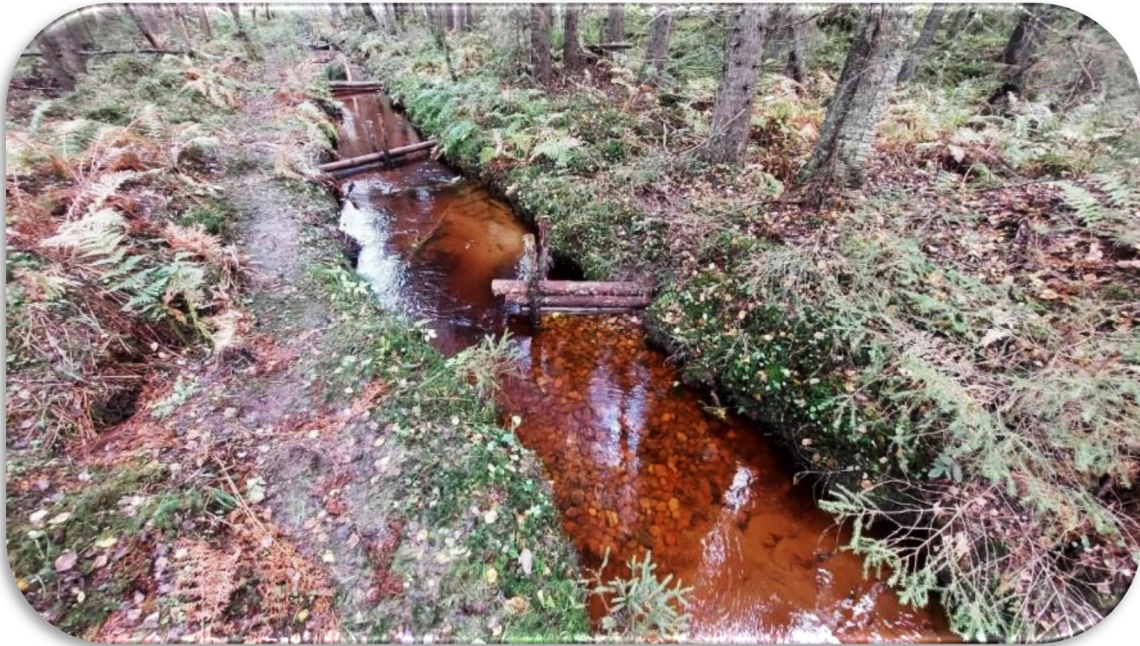
*Lähdetojan kunnostettu alue oli ennen vuoden 2018 kunnostusta suoraksi kaivettu, tasasyvyinen ja täysin hiekkapohjainen puro. Puukunnostuksilla uomaan on saatu syvyysvaihtelua ja monipuolisemmat virtausolosuhteet, joissa uomaan lisätyt soraikot pysyvät kohtalaisen puhtaina. Syksyn 2023 talkoissa soraikkoja ja puukunnostusrakenteita huollettiin ja lisättiin.*
